BAUINVENTAR GEMEINDE HERGISWIL

Verzeichnis der geschützten und schutzwürdigen Gebäude und Baugruppen

HAUS-ZU-HAUS-INVENTAR

Ebikon, den 18. September 2012
Gerold Kunz, Architekt ETH SIA
Ass. Jacqueline Hofer, dipl. Arch. ETH

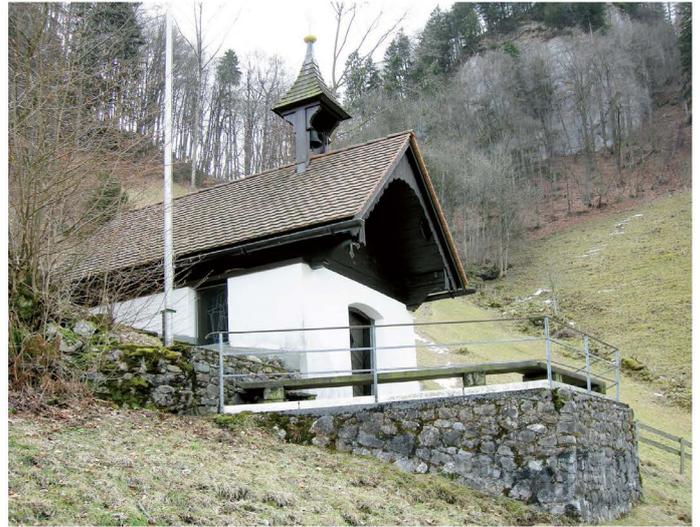
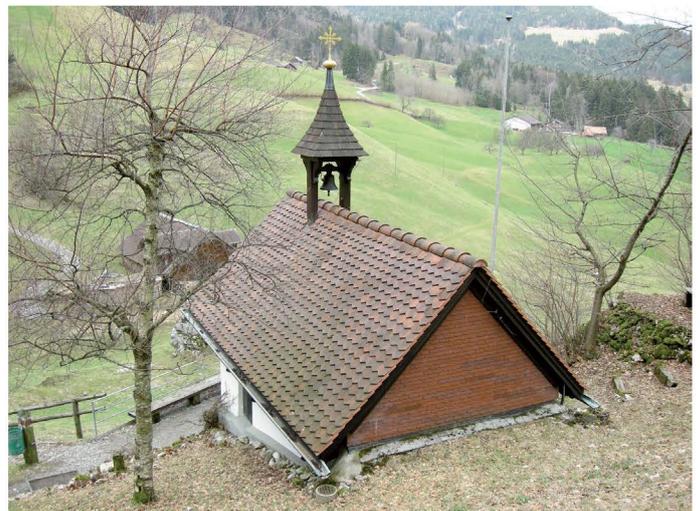
Die Renggkapelle steht N-seitig beim Aufgang zum Renggpass am Verbindungsweg nach Obwalden. Der kleine rechteckige Bau wird von einem Satteldach mit Ziegeleindeckung und einem Dachreiter bedeckt. S-seitig vorgelagert ist eine kleine Terrasse mit Bruchsteinmauer. Eine Kapelle soll bereits vor 1784 bestanden haben, war aber am zerfallen. 1968 wurde die heutige Kapelle in Frondienststunden gründlich restauriert und bekam den neuen Dachreiter. Das Glasfenster im Innern wurde „Gestiftet von den Bergbauern 1967, und gemacht von Jose de Nève, Stans“.

Bild oben: Ansicht von Nordosten
 Bild unten: Ansicht von Südwesten

Seit 22.9.1969 unter kantonalem Schutz. Der schicke Kleinbau ist ein Zeuge der Sakrallandschaft am Pilatus und belegt die historische Bedeutung des Übergangs über den Renggpass. Innen und aussen gut erhalten.

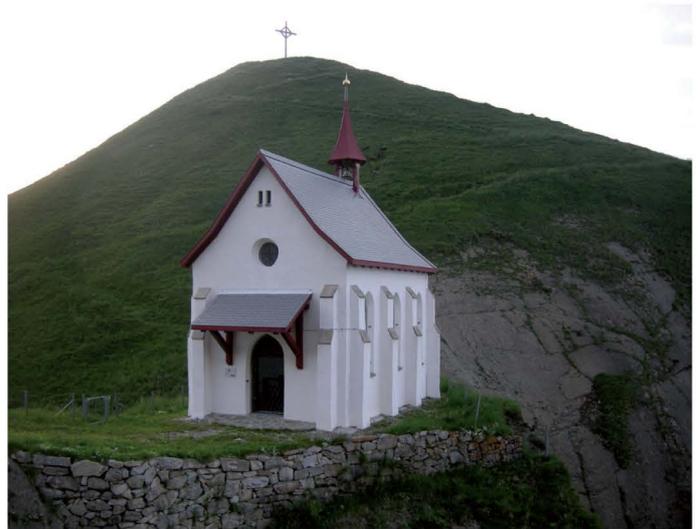
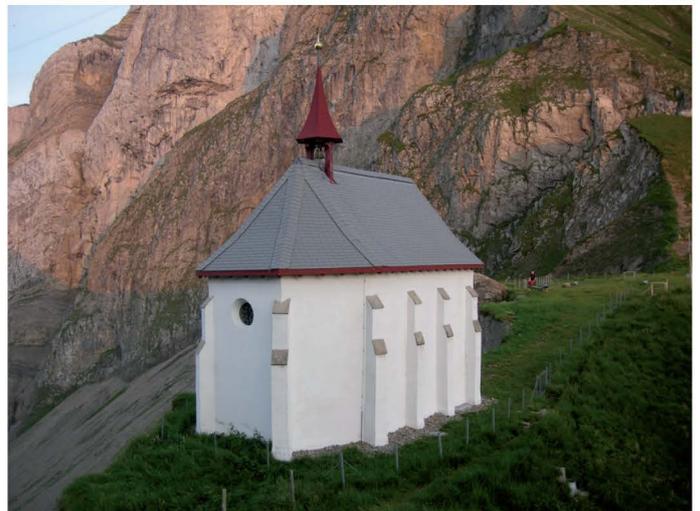
Die Kapelle steht auf einem rechteckigen Grundriss mit polygonalem Chorabschluss, unter einem Satteldach mit Dachreiter. Direkt an die Aussenwände gefügte Pfeiler mit Plattenabschlüssen und vier spitzbogige Fenster mit Bleiverglasung zieren die Fassade. 1974-1975 Renovation.

2002 Restaurierung aus statischen Gründen unter der Leitung von Architekt Hans Reinhard, Hergiswil und des kantonalen Denkmalpflegers André Meyer.

Bild oben: Ansicht von Osten
 Bild unten: Ansicht von Innen

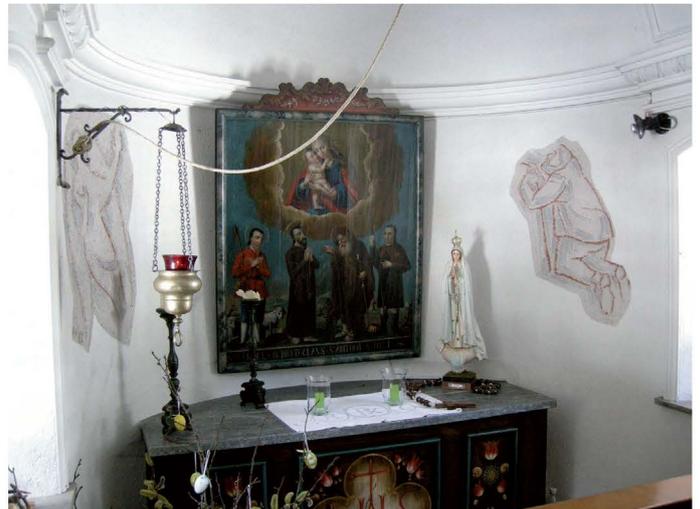
Rechteckiger Bau mit polygonalem Chorabschluss unter Satteldach mit Dachreiter. Rechteckige Fenster mit Butzenscheiben. Im Innern beidseitig des Altars Sgraffitti.

1946 Innen- und Aussenrenovation.

Bild oben: Ansicht von Nordosten
Bild unten: Ansicht von Innen

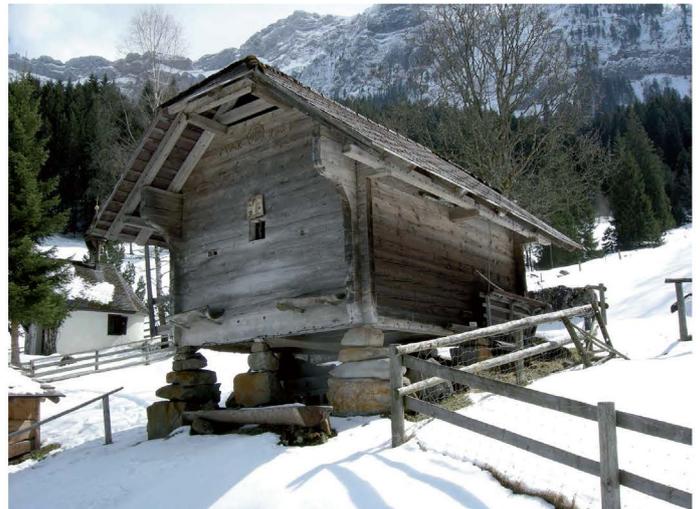
Kleiner Speicher unter beidseitig auskragendem Krüppelwalmdach, in Blockbauweise, auf Steinauflagern abgestützt. Inschrift Jahreszahl „1803“ über dem Eingang und im Giebelfeld.

Bild oben: Ansicht von Südosten
Bild unten: Ansicht von Nordwesten

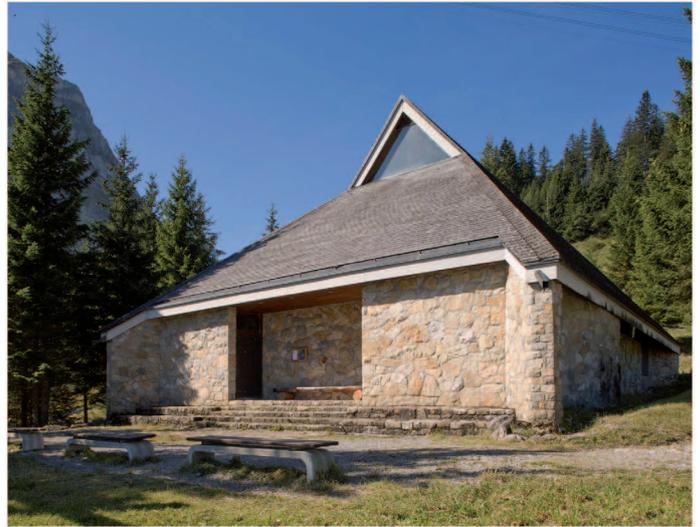
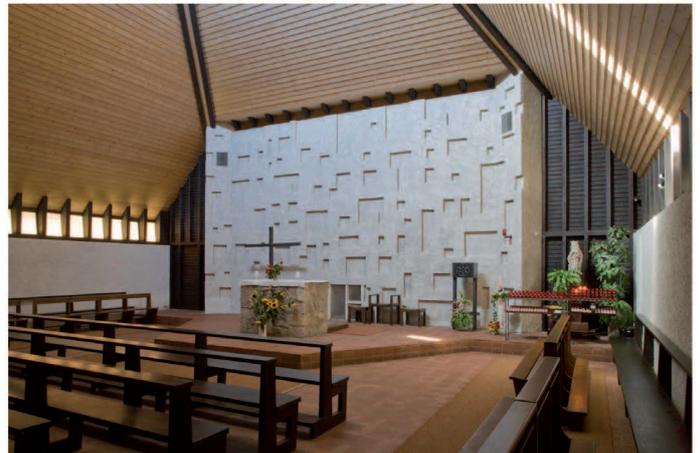
Mit dem Bau der Bergbahnen ins Pilatusgebiet in den fünfziger Jahren setzt der Zustrom von Touristen und Ausflüglern ein. Die etwas später erstellte Kapelle steht auf einem quadratischen Grundriss unter einem mit Eternitschiefer bedecktem Zeldach. Von einem Sichtmauerwerk umgeben und seitlich mit einem schmalen Fensterband belichteter Innenraum. Ein Oblicht leuchtet den Altarbereich und das Wandrelief des Stanser Künstlers Paul Stöckli aus. 2008 Dachrückseite verlängert

Die dem modereren Kirchenbau verpflichtete Kapelle ist Teil der Sakrallandschaft am Pilatus und ein mustergültiges Beispiel alpiner Architektur in der Zentralschweiz.

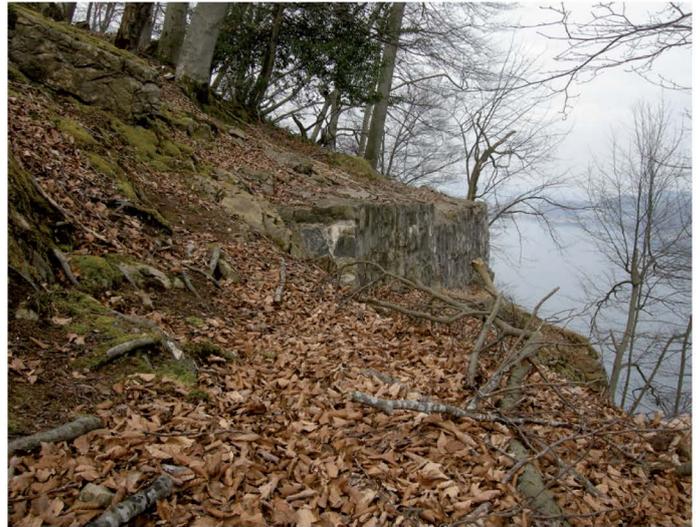
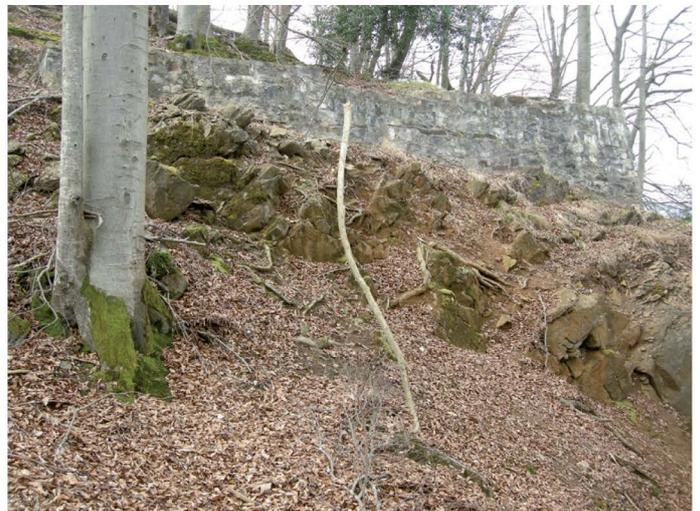
Die Ruine der Loppburg liegt auf dem ersten, in steilen Felswänden zum See abfallenden Vorsprung des Loppberges, in einer das Land weit überblickenden, sturmfreien Lage. Nach Robert Durrer soll die ehemalige Burganlage eine Längenausdehnung von 75 Meter und Breite von ca. 28 Meter gehabt haben. Es kann mit Sicherheit festgestellt werden, dass der Bau der Burg nie vollendet und die Anlage nie bewohnt war. Die verschiedenen politischen Interessen am Brünighandel bewirkten eine vorzeitige Schleifung der Anlage. 1884 Freilegung der O-Ecke durch Kunsthistoriker Robert Durrer. Nach neuesten Erkenntnissen war die Loppburg keine Burg, wie die archäologischen Untersuchungen nachgewiesen haben. Bei den Mauern handelt es sich um eine Art Fundamente. Am Ort der „Loppburg“ gab es eine prähistorische Jagdstation und Hinweise auf geschichtliche Nutzung im Sinne einer Hochwacht, aber offenbar keine Burg.

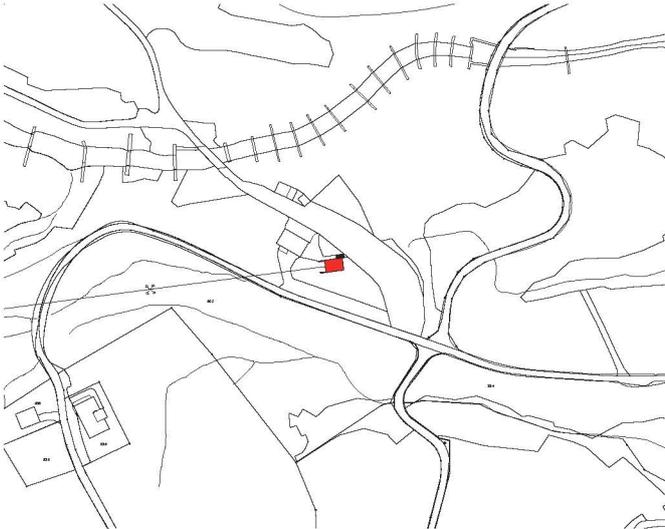
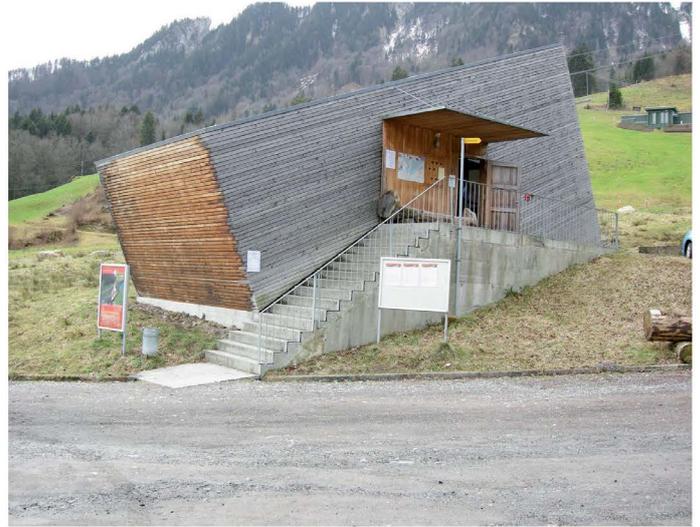
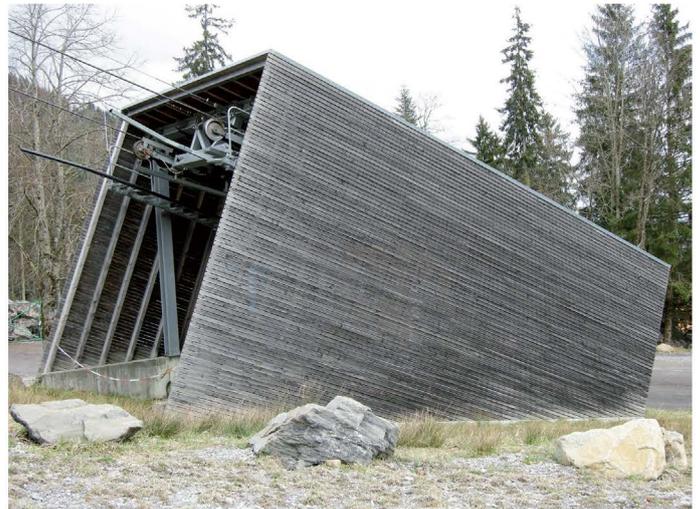
Im Jahre 1946 wollte eine Gesellschaft das Projekt einer Luftseilbahn Hergiswil- Alp-Gschwänd- Fräkmünt ausführen. Verschiedene Umstände haben dann die Verwirklichung dieses Projektes verzögert und schliesslich endgültig verunmöglicht. Heute besteht die kleine Seilbahn zwischen dem Hotel Brunni und der Alpwirtschaft Alp-Gschwänd. Bei den beiden neuen Stationsgebäuden handelt es sich um Holzbauten mit Holzschalung, parallel zu den Seilen ausgerichtet. N-seitig führt eine Aussentreppe in Beton zum Eingang mit flachem Vordach. Die nördliche und die S-liche Fassade haben vom Wetter bereits eine gräuliche Farbe bekommen. Die geschütztere Ostfassade zeigt noch das braune Holz.

Bild oben: Ansicht von Nordosten
 Bild unten: Ansicht von Südwesten

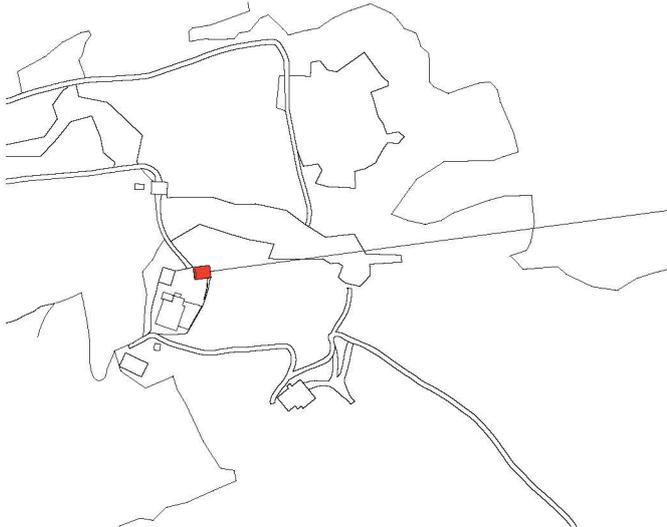
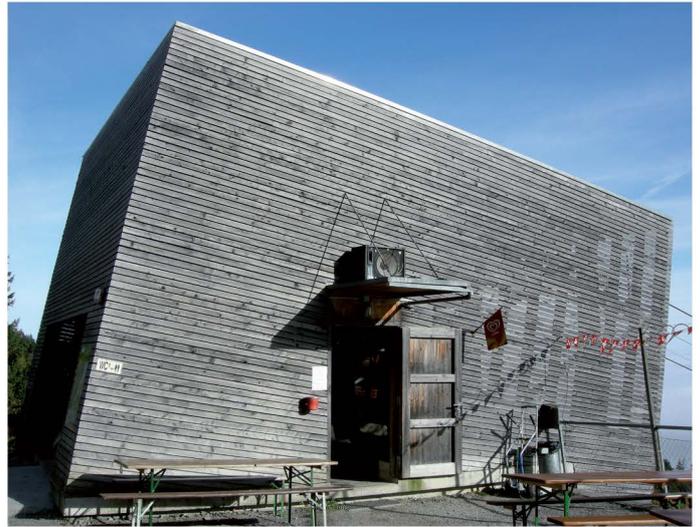
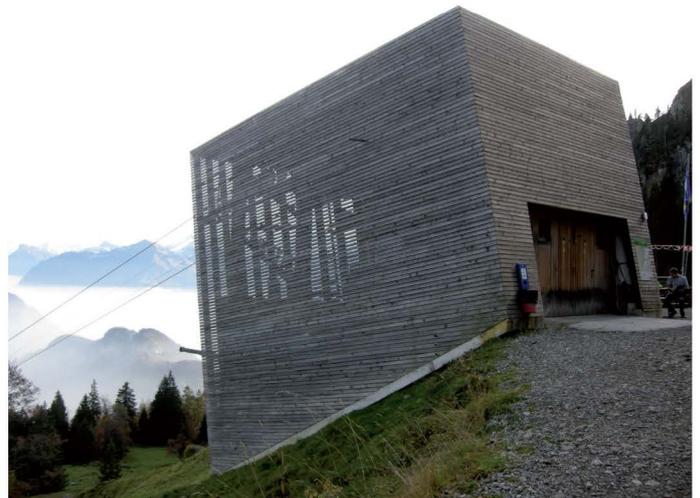
Im Jahre 1946 wollte eine Gesellschaft das Projekt einer Luftseilbahn Hergiswil- Alp-Gschwänd-Fräkmünt ausführen. Verschiedene Umstände haben dann die Verwirklichung dieses Projektes verzögert und schliesslich endgültig verunmöglicht. Heute besteht die kleine Seilbahn zwischen dem Hotel Brunni und der Alpwirtschaft Alp-Gschwänd. Bei den beiden neuen Stationsgebäuden handelt es sich um Holzbauten mit Holzschalung, parallel zu den Seilen ausgerichtet.

Bild oben: Ansicht von Süden
Bild unten: Ansicht von Nordwesten

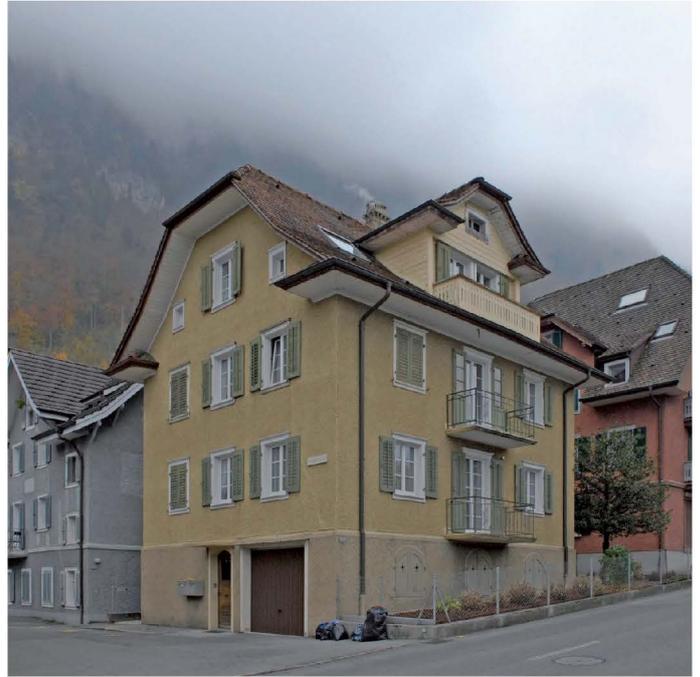
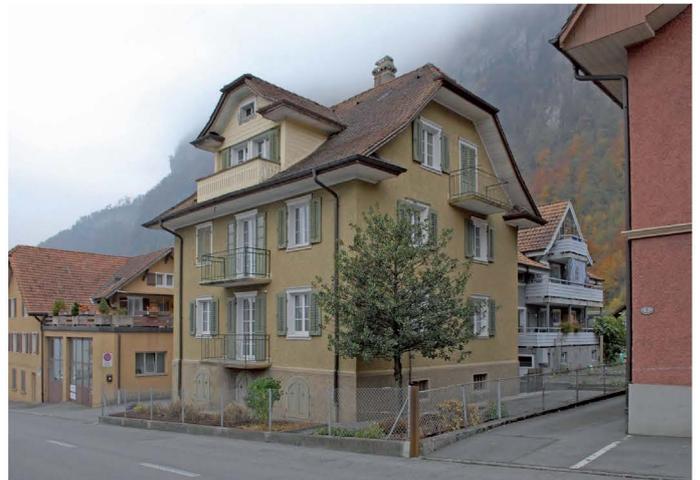
Das Wohnhaus „Felsengrund“ liegt abseits des Dorfkentrums nahe des Industriegebiets. Der massive Bau mit hölzernem Dachstock hat einen unbefensterten Sockel mit Eingangstür eben zur Strasse, zwei Obergeschosse und ein ausgebautes Dachgeschoss. Das Krüppelwalmdach hat mittig an der N-seite eine Krüppelwalmgaube mit Balkon. Die N-seitige Fassade ist dreiachsig wobei die mittlere Balkone trägt die unter dem Dachbalkon zu liegen kommen. Das ganze Haus ist verputzt.

Bild oben: Ansicht von Nordosten
Bild unten: Ansicht von Nordwesten

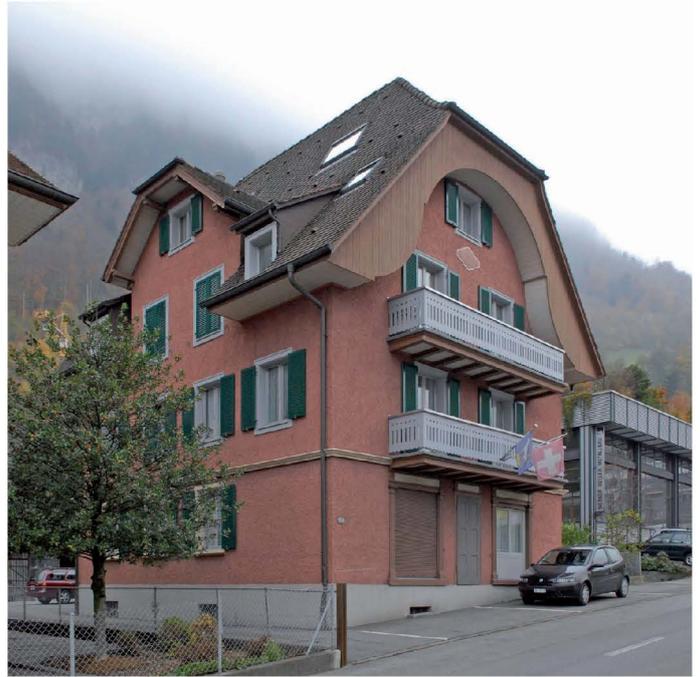
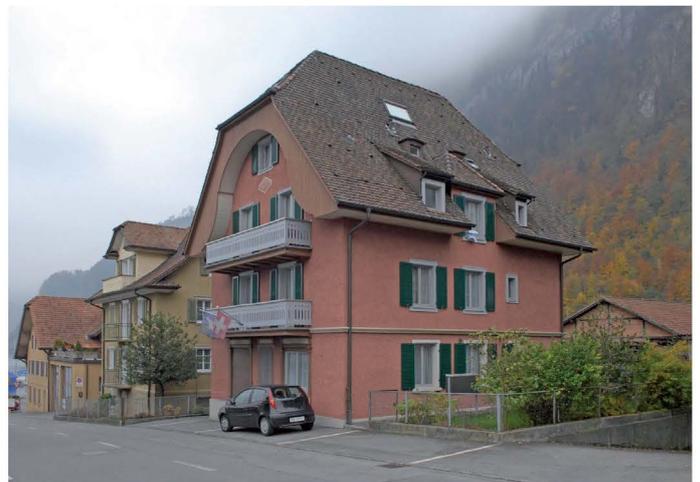
Das giebelständige „Schwyzerhus“ steht nahe des Industriegebietes. Das massive zweigeschossige Wohnhaus hat ein hohes Krüppelwalmdach mit Schleppegauben. Die giebelseitige Dachuntersicht ist gewölbt. Im Erdgeschoss Spuren eines ehemaligen Ladenlokals. Im Giebeldreieck verweist ein leeres, ausgespartes Feld im Verputz auf eine verblichene Beschriftung des Hauses. Eine Lisene zwischen dem Erdgeschoss und dem Obergeschoss zeigt eine Trennung zwischen Geschäfts- und Wohnbereich auf.

Bild oben: Ansicht von Nordosten
Bild unten: Ansicht von Nordwesten

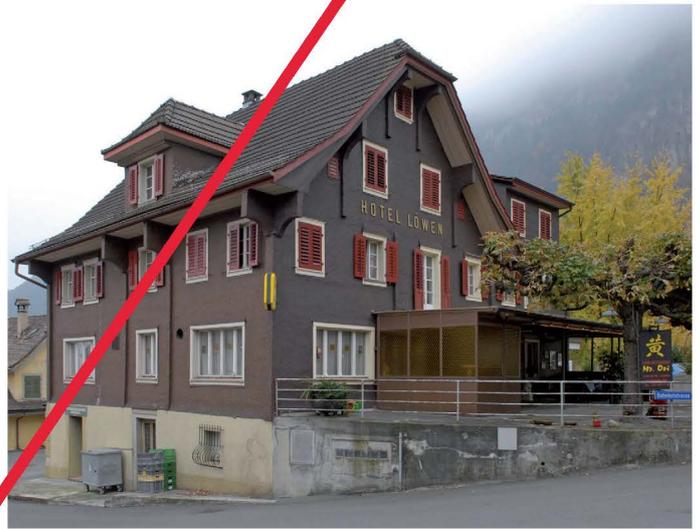
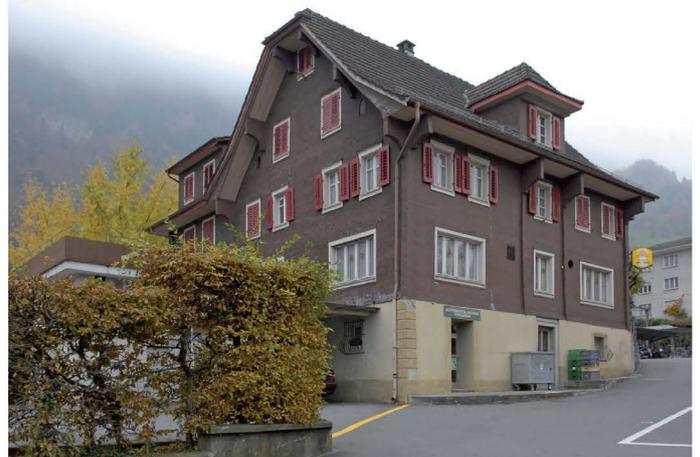
Die älteste Wirtschaft in Hergiswil, direkt am Bahnhof gelegen.
 Das zweigeschossige Holzhaus mit ausgebautem Dachgeschoss steht auf einem massiven Sockel. Das leicht geknickte Krüppelwalmdach des O-/W-lich ausgerichteten Eingangsteils stösst rechtwinklig an das Krüppelwalmdach des N-/S-lichen Teils. Beide Dächer sind mit Dachgauben versehen. Die Fassade ist durch eine regelmässige Fenstergliederung gekennzeichnet und mit einem Holzschindelschirm bedeckt. Ein steinerner Vorplatz vor dem Haupteingang wird mit einer niederen Natursteinmauer und mit Kastanienbäumen gegen die Strasse abgegrenzt. Diverse grössere Anbauten. Saalanbau Ecke SO 1966, ansonsten Ausser noch original erhalten.

Bild oben: Ansicht von Nordwesten
 Bild unten: Ansicht von Nordosten

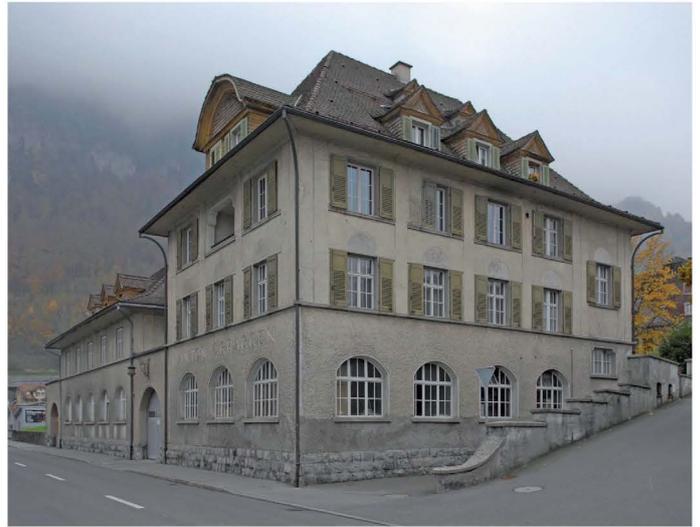
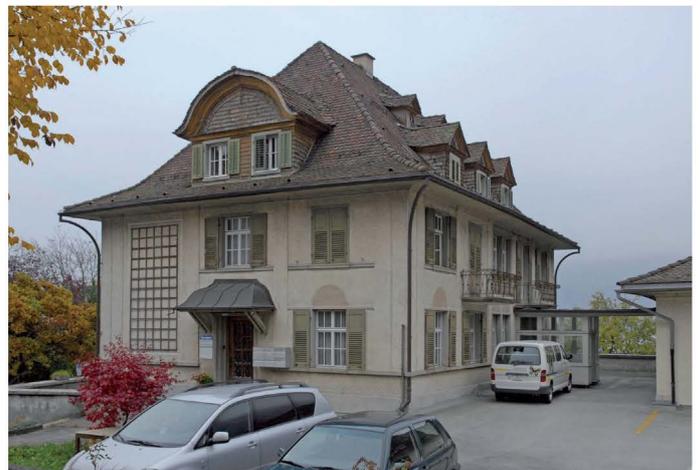
Hauptgebäude der Firma „Anton Z'raggen AG“, gegründet im Jahre 1895.
 Über einem gemeinsamen Erdgeschoss mit Natursteinsockel erheben sich zwei Volumen. Abgeschlossen wird das Sockelgeschoss durch eine durchlaufende Lisene. Der Hauptbau erhebt sich über zwei Geschosse und einem Dachgeschoss, das Nebengebäude ist einschossig mit einem Dachgeschoss. Die Walmdächer sind rechtwinklig zueinander ausgerichtet, gegliedert durch eine regelmässige Dachgaubenanordnung. Die Anordnung der Rundbogenfenster im Sockelgeschoss bindet beide Volumen zusammen. Die Obergeschossflächen erhalten durch im Putz eingelassene Pilaster einen höheren Detaillierungsgrad. Im Hauptteil im Sockel ein im groben Verputz eingelassener Schriftzug: A. Z'raggen AG. Der zweigeschossige Hauptbaukörper ist zudem durch eine Loggia (wohnlich) betont; das Dachgeschoss durch eine Lukarne. Durch den Terrainanstieg erhält das Gebäude zwei unterschiedliche Gesichter. An der W-seite verschwindet das Erdgeschoss unter einem ausladenden Vorplatz, der als Vorfahrt dient. Innen und Aussen original erhalten.

Bild oben: Ansicht von Südwesten
 Bild unten: Ansicht von Nordosten

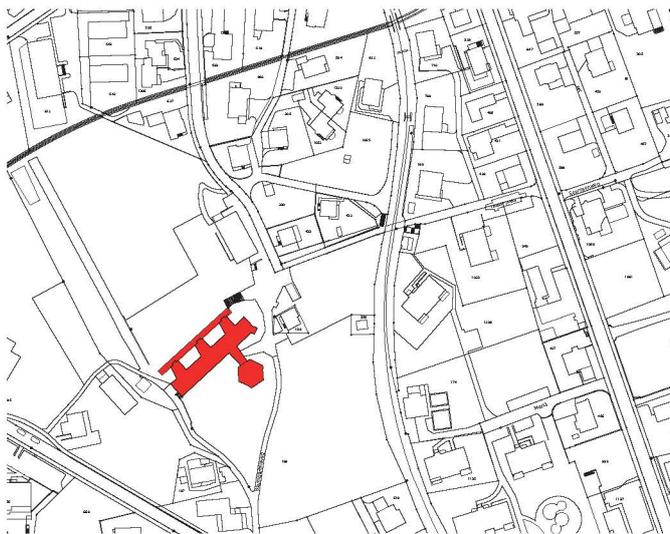
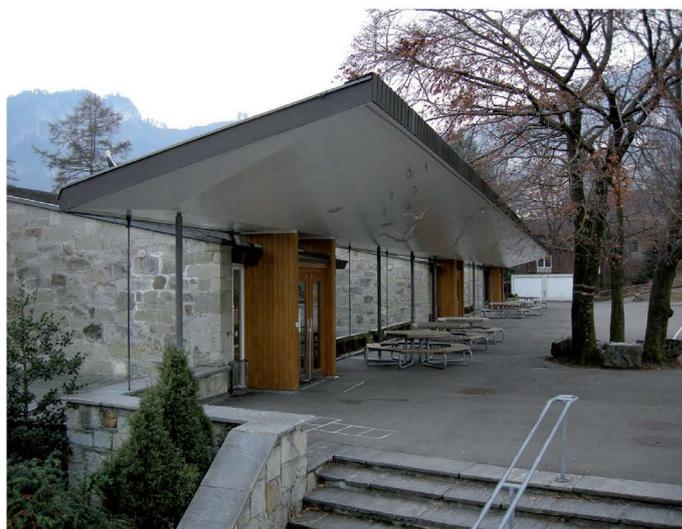
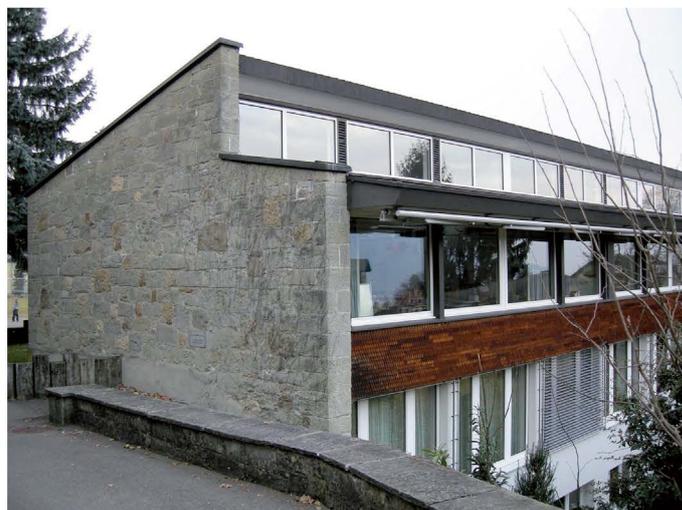
Die Schule besteht aus einem 50 Meter langen, zweigeschossigen Klassenzimmertrakt mit abgestuftem Pultdach zur besseren Belichtung der Klassenzimmer im oberen Stock; unten liegen die Spezial- und Nebenräume mit einer Verbindung zum vorgelagerten sechseckigen Singsaal. Im Rücken des Klassentraktes befinden sich die drei Volumina der Treppenhäuser, die so ein bewegtes Spiel zwischen Innen und Aussen inszenieren. Das durchgehende Vordach mit den drei Eingängen definiert den räumlichen Übergang zum Pausenplatz. Der Übergang zwischen halboffenem und offenem Pausenplatz wird so noch mehr verwischt. Im NO der Anlage fasst die Turnhalle den Schulbereich zusammen. Die Materialisierung mit Bruchstein, Holzschindeln und verputztem Mauerwerk wirkt abwechslungsreich, aber nie aufdringlich.

Bild oben: Ansicht von Nordosten
 Bild unten: Ansicht von Südwesten

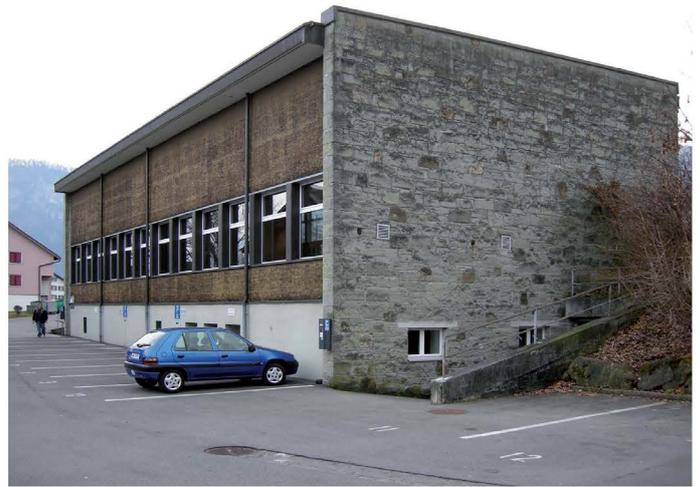
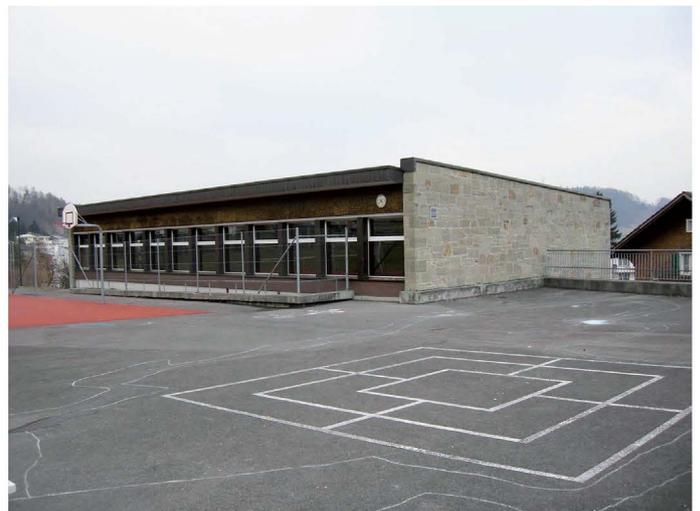
Wie das Schulhaus steht auch die Turnhalle direkt an der Hangkante. Fasst zusammen mit dem Schultrakt den oberen Pausenplatz und schliesst ihn nach O ab. Materialisierung analog zum Schultrakt aus Sichmauerwerk und Holz. Wandflächen mit Holzschindelschirm. Fügt sich volumetrisch gut in die bestehende, O-seitige Chaletbaugruppe ein. Die Erstellung des Baus der Turnhalle Matt und des Kindergarten-Gebäudes wurde 1961 beschlossen.

Bild oben: Ansicht von Norden
 Bild unten: Ansicht von Südwesten

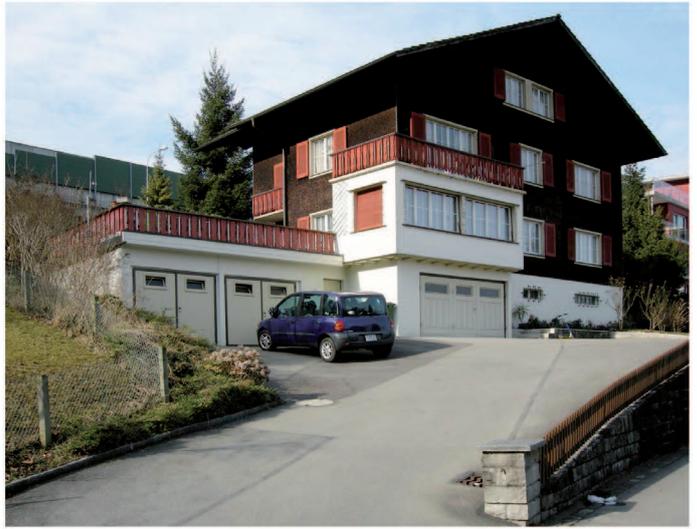
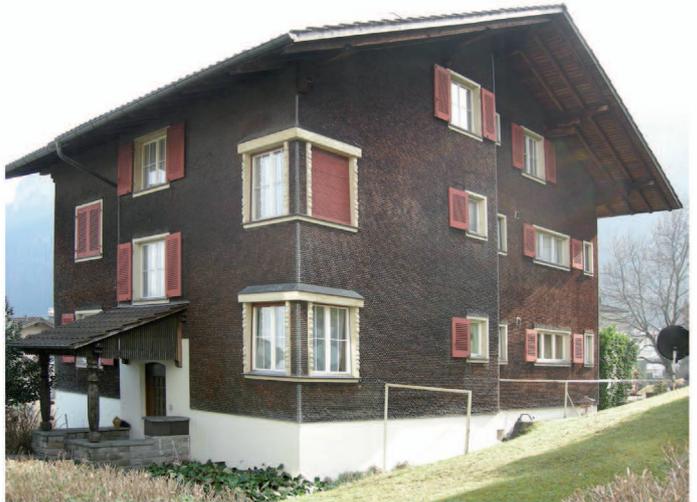
Ein dem modernen Hausbau verpflichteter Chaletbau unter flachem auskragendem Satteldach. Ein feinteiliger Holzschindelschirm umgibt allseitig den kubischen Bau und gibt ihm ein ländliches Gepräge. An der Ecke SO erkerartiges Volumen mit liegendem Fensterband aus dem Gebäudekörper modelliert. Die Fenster werden von verzierten Holzlaibungen gefasst und sind mit Läden und Rollläden versehen. Der massive Sockel hebt den Holzbau aus dem abfallenden Gelände hervor. S-seitiger Garagenanbau vermutlich jüngeren Datums.

Bild oben: Ansicht von Südosten
 Bild unten: Ansicht von Nordwesten

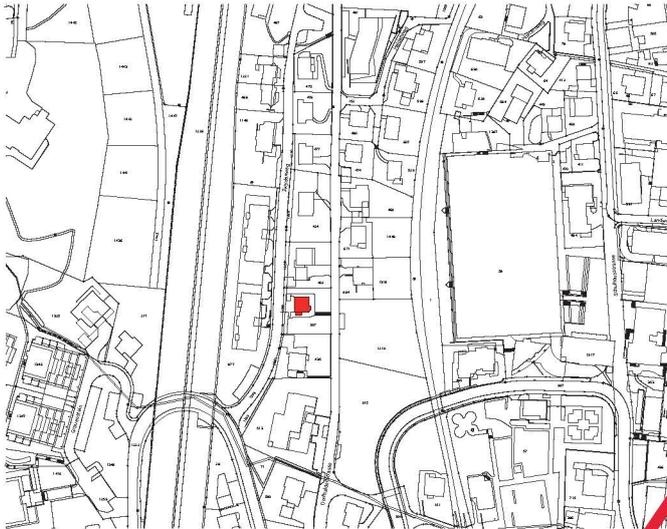
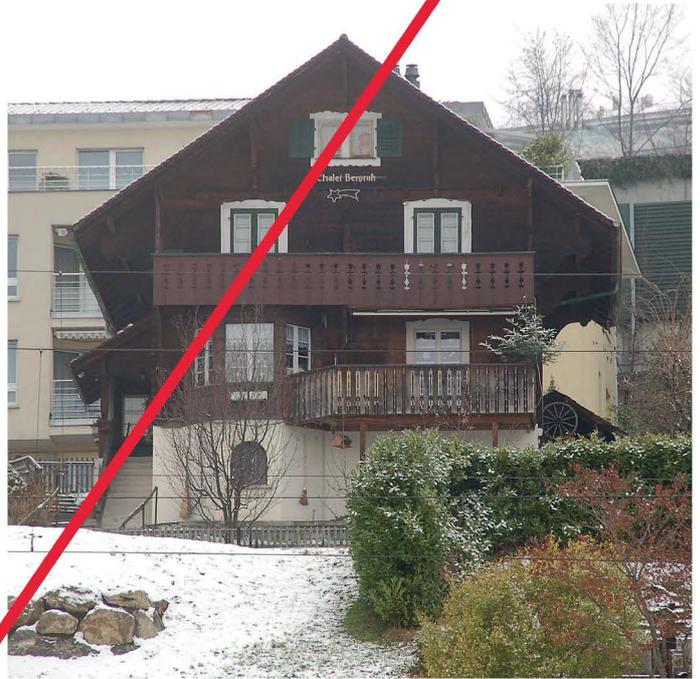
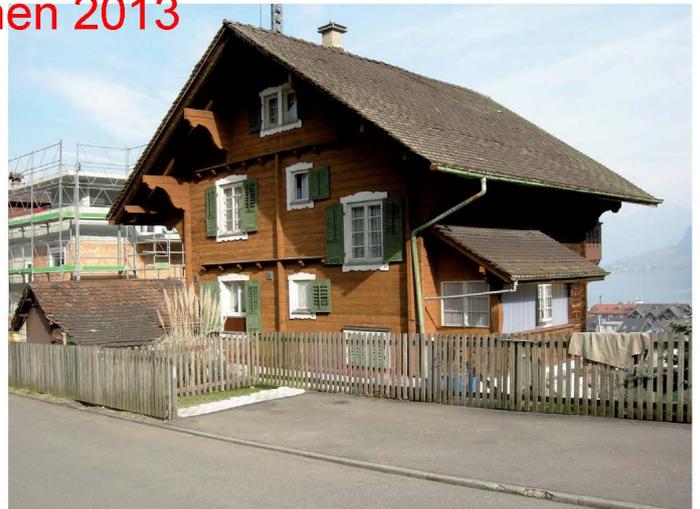
Chaletbau mit horizontaler Holzschalung unter ziegelbedecktem Satteldach. S-seitig ist ein laubenähnlicher Eingang angebracht, O-seitig ein Erkerturm der im zweiten Obergeschoss von einer durchgehenden Terrasse abgeschlossen wird. Das Chalet weist gepflegte Details in Balkon, Fensterrahmen und im polygonalen Erker auf. (Siehe Chalet „Vergissmeinnicht“, Grossmatt 1). 1993 Terrassenanbau neben dem Erker.

Bild oben: Ansicht von Osten
Bild unten: Ansicht von Südwesten

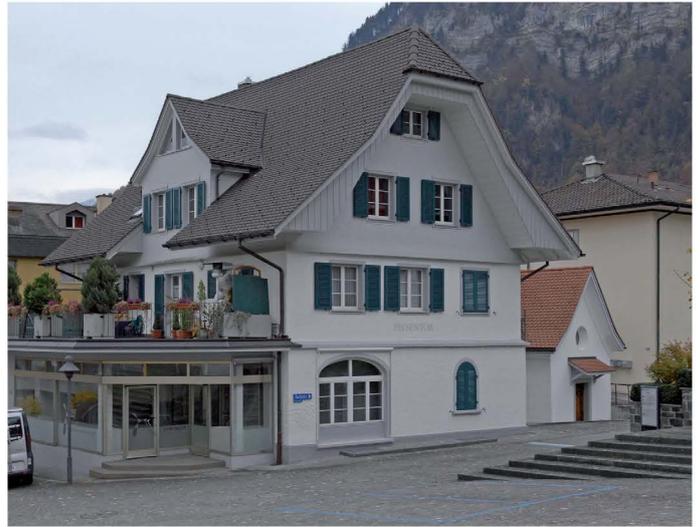
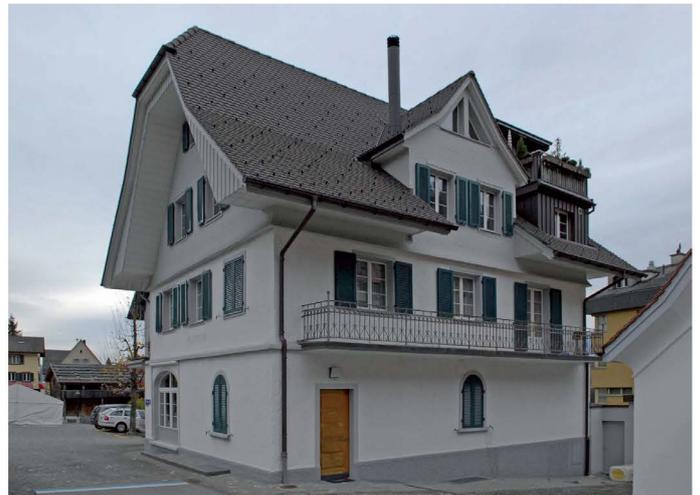
Das Wohnhaus mit Ladenlokal liegt direkt am Dorfplatz. (ehem. als Dorfladen genutzt). Auf Zwei Geschossen erhebt sich ein hohes, geknicktes Satteldach mit Dachgauben. Die Vollgeschosse sind weiss verputzt. Im Erdgeschoss dominieren verschiedengrosse Rundbogenfenster, das erste Obergeschoss ist jeweils dreieckig. An den Seiten mündet die mittlere Achse jeweils in einer Sattelgaube. An der S-Seite ist ein Balkon der ganzen Fassadenbreite entlang angebracht und an der O-Seite steht auf Giebelhöhe ein gerundeter Balkon. Die Giebeldreiecke sind mit weiss gestrichenen Schindeln bekleidet, die Dachkante des Giebels ist geschwungen. Lisene und Materialwechsel zeigen die Geschossigkeit. Ladenaus- und Anbaute aus dem Jahre 1962 an der N-Seite auf Erdgeschosshöhe. 2003 Umbau / Sanierung.

Bild oben: Ansicht von Nordwesten
 Bild unten: Ansicht von Südwesten

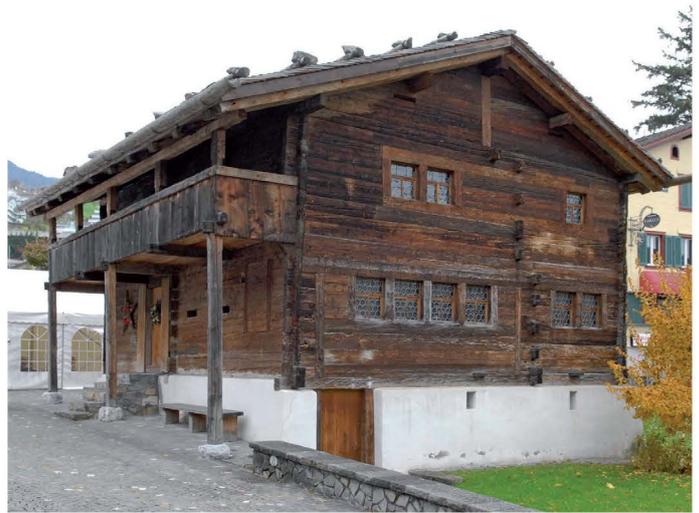
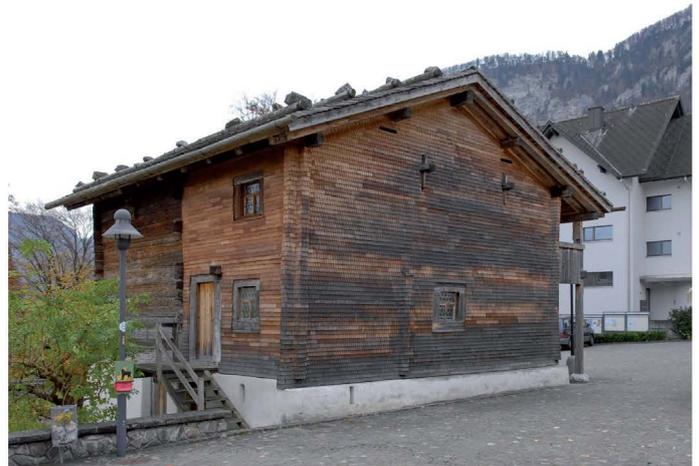
Das ehemalige Hostattmätteli steht traufständig zum Dorfplatz.
 Nach diversen Eingriffen wurde das Haus 1988-1991 restauriert mit dem Ziel, das Haus auf den Zustand der ersten Umbauphase zurückzuführen unter der Leitung von H. Reinhard, Hergiswil.
 Es ist ein zweigeschossiger, schmuckloser Blockbau über aus Bruchsteinen gemauerten und verputztem Sockel überdeckt von einem schwach geneigten Giebeldach. Die Laube an der Südfassade ist mit stehenden Holzbrettern verkleidet. An der O-lichen Giebelseite sind die Fenster aus bleiverglasten Butzenscheiben.

Bild oben: Ansicht von Südosten
 Bild unten: Ansicht von Nordwesten

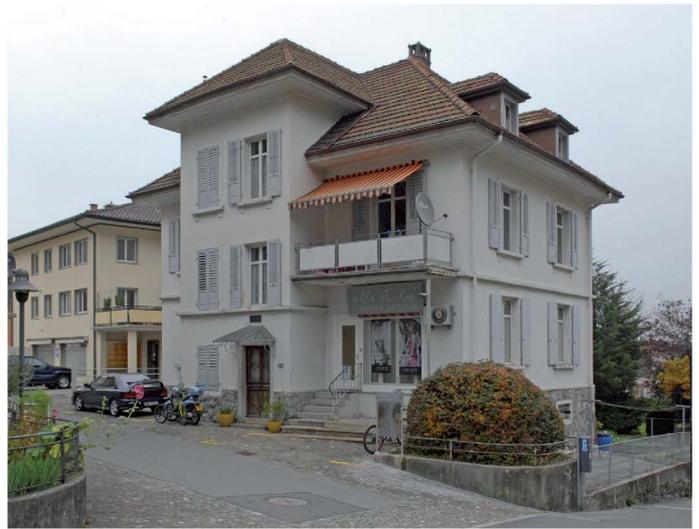
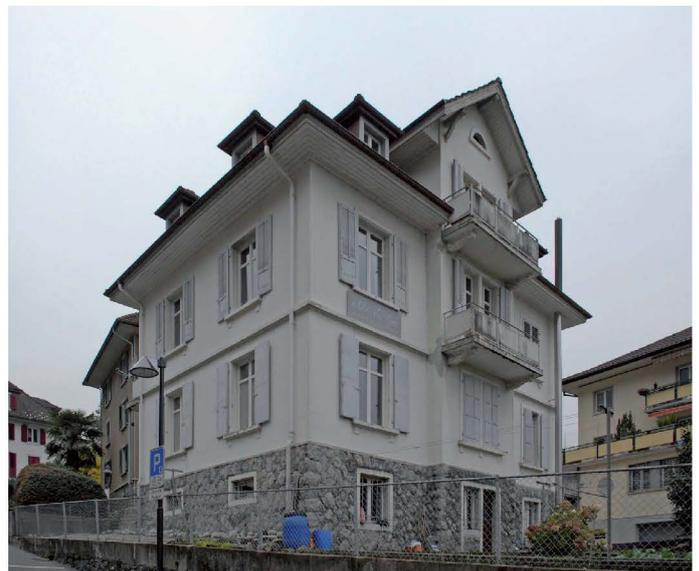
Ehemals Post-Bureau Hergiswil, original erhalten, am alten Kirchweg gelegen. Auf einem Sockel erheben sich zwei Obergeschosse und ein Dachgeschoss. Das Walmdach ist mit diversen kleinen Lukarnen und einem Quergiebel bestückt. An der W-seite steht ein Treppenturm. Der fein verputzte Hauptbau ist gesetzt auf einen groben Natursteinsockel. Der Materialwechsel vom Sockel zum Hauptbau und eine durchlaufende Lisene zeigen die Geschossigkeit auf. Die O-seite ist dreiachsig, wobei die mittlere Achse Balkone trägt und im Giebel in eine Sattelgaube mündet. Die Fenstergewände verbreitern sich am unteren Rand zu einem Fensterbrett. Das Fensterbrett scheint abgestützt durch in der Fassade leicht vorspringende Quadrate. Diverse umbauten im Hochparterre. Im Jahre 1956 wird aus dem alten Posthaus ein Wohn- und Geschäftshaus.

Bild oben: Ansicht von Südwesten
Bild unten: Ansicht von Südosten

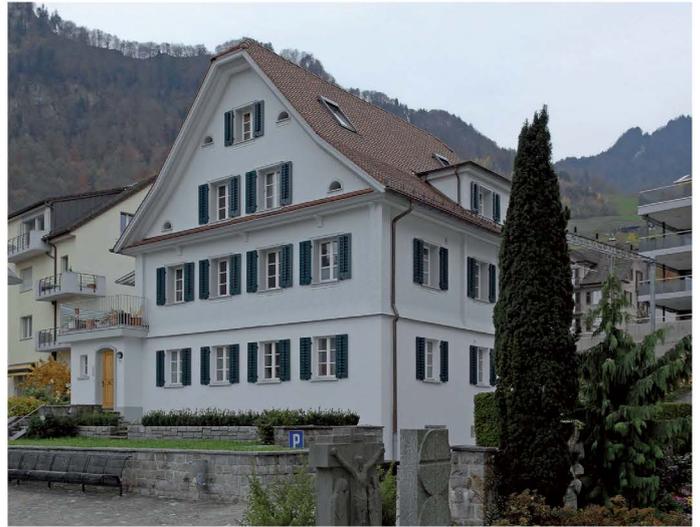
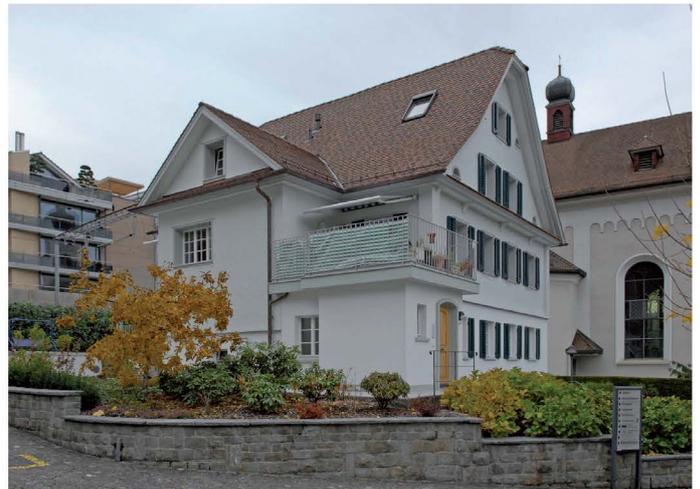
Die Pfarrhelferei, ehemals erstes Schulhaus von Hergiswil steht giebelständig zum Dorfplatz. Der Bau ist zweigeschossig mit ausgebautem Dachgeschoss. Bedeckt wird er durch ein geknicktes Satteldach mit Gauben. An der S-seite steht ein Erkerturm der in einer Dachgaube mündet.

1953 Treppenturm angebaut.

2006 Restaurierung unter der Leitung von Architekt Hans Reinhard, Hergiswil, in Zusammenarbeit mit Denkmalpfleger André Meyer.

Bild oben: Ansicht von Nordosten
 Bild unten: Ansicht von Südosten

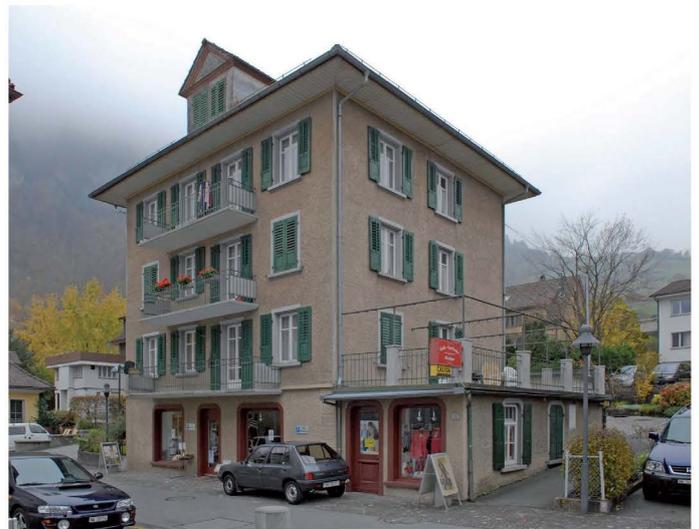
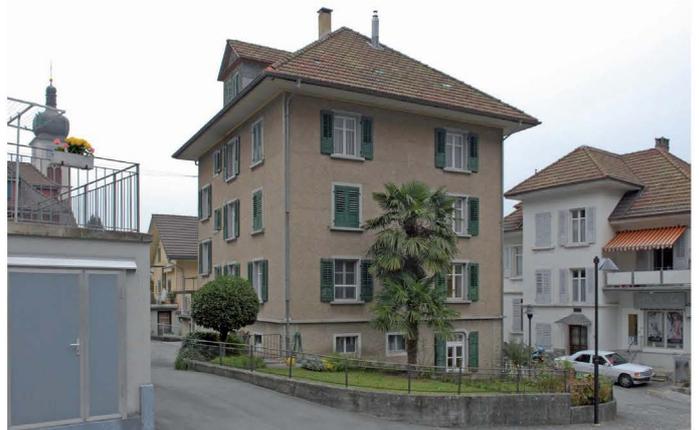
Ein Wohnhaus, mit Ladenlokal im Erdgeschoss befindet sich im Dorfkern.
 Der quadratische Grundriss erhebt sich auf vier Etagen und einem Dachgeschoss.
 Das Pyramidendach hat eine durchgehende Dachuntersicht und die O-liche und W-liche Dachflächen sind je mit einer Lukarne versehen.
 Die Fassade umgibt ein durchgehend grober Verputz. Die unterschiedlichen Fensteröffnungen an O und W und die Präsenz von Balkonen an der O-seite orientieren das Gebäude zur Strasse hin.
 Das Ladenlokal wurde durch einen Anbau an der N-seite erweitert.

Bild oben: Ansicht von Nordosten
 Bild unten: Ansicht von Südwesten

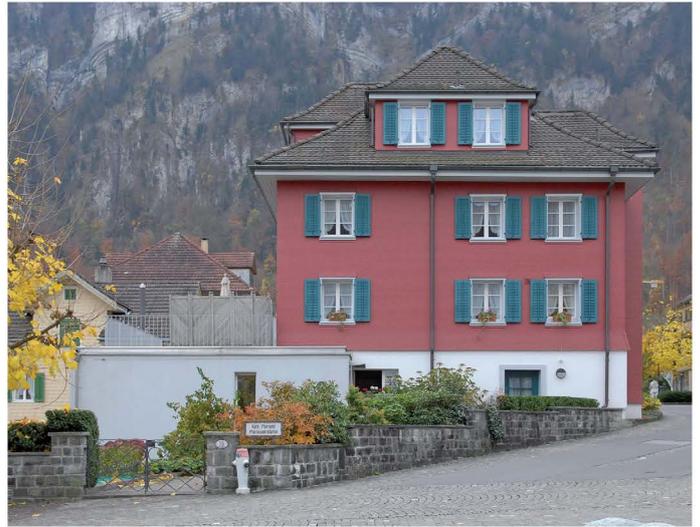
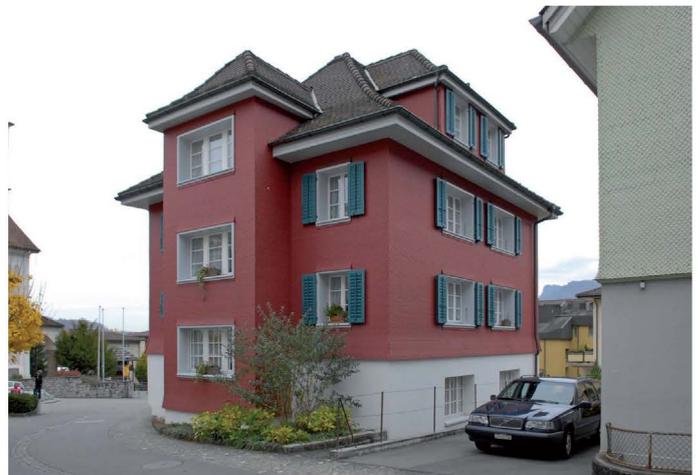
Das Pfarreisekretariat steht am Dorfplatz. Seine Gartenmauer nimmt Referenz zur Einsäumung des Platzes.

Der dreigeschossige Bau mit Dachgeschoss steht auf einem quadratischem Grundriss. Das Pyramidendach öffnet sich allseitig mit je einer Walmgaube. Der Treppenturm an der W-seite mündet in der Walmgaube.

S- und O-seite ehemals vierachsig.

2006 Restaurierung unter der Leitung von Architekt Hans Reinhard, Hergiswil, in Zusammenarbeit mit Denkmalpfleger André Meyer.

Bild oben: Ansicht von Norden
Bild unten: Ansicht von Südwesten

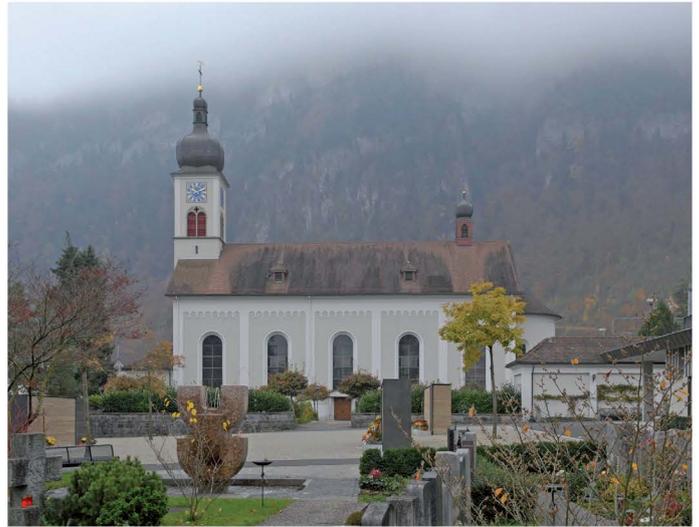
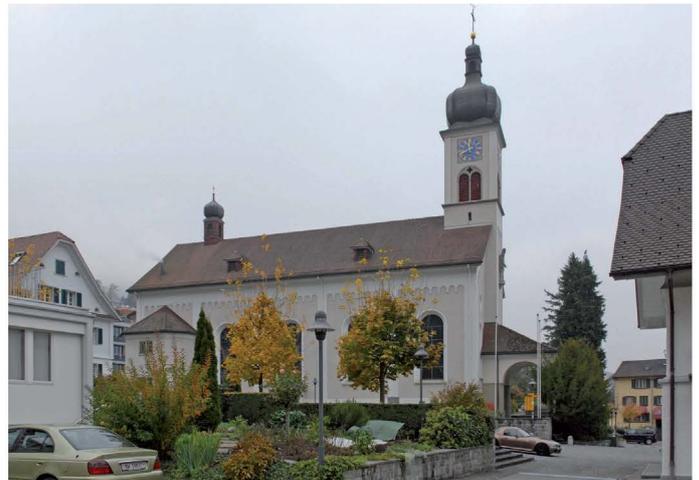
Die Röm.-kath. Pfarrkirche St. Nikolaus steht am S-lichen Rand der Friedhofsanlagen. Überwölbter Längsbau mit eingezogenem, polygonalem Chor und Glockenturm mit Zwiebelkuppel. Schlichter Saalbau über rechteckigem Grundriss mit stark eingezogenen, halbrunden Chorapsis. Turm über dem Haupteingang und mittig der beiden Längsseiten je ein Seiteneingang. Durchlaufendes Satteldach mit Dachreiter über dem vordersten Joch. In regelmässigem Takt sind die fünf hohen Rundbogenfenster in den Mauerflächen ausgespart, eingefasst von einem reichen gliederungssystem aus Putzlisten und Blendbögen. 2 Umbauten: 1933-35, Architekt A. Gaudy Innenrestaurierung um 1977/78; 1980/81 Wiederherstellung des Äusseren, Architekt F. Schmid.

Bild oben: Ansicht von Norden
 Bild unten: Ansicht von Süden

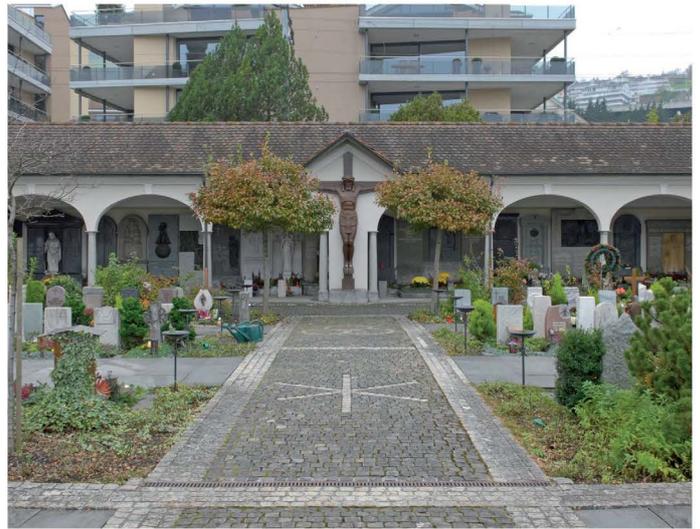
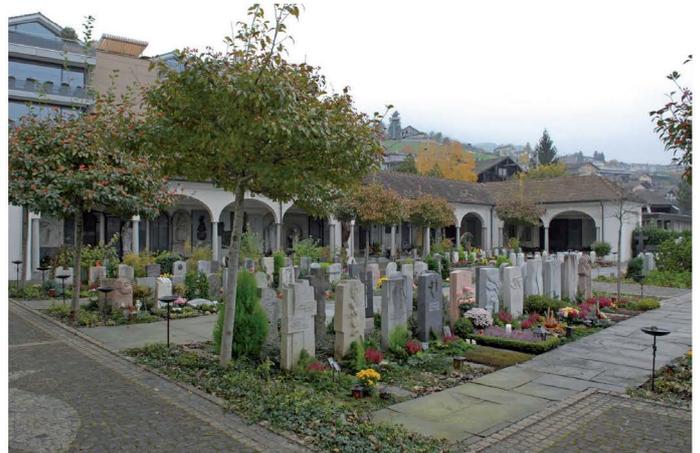
Die Gräberhallen stehen am W-lichen Rand des alten Friedhofs. Mit seiner L-Form und der Längsseite der Kirche wird der Friedhof definiert. Die Mitte der Längsseite der Hallengräber, durch eine Wandfläche mit Sandsteinfigur gekennzeichnet, und der nördliche Seitenausgang der Kirche definieren die kreuzförmige Friedhofsanlage.

Der eingeschossige Portikus wird mit regelmässigen Rundbögen strukturiert. Die Rundbögen sind fein verputzt und werden von sandsteinernen Säulen abgestützt, die ihrerseits auf Natursteinsockel stehen.

Bild oben: Ansicht von Osten
 Bild unten: Ansicht von Südosten

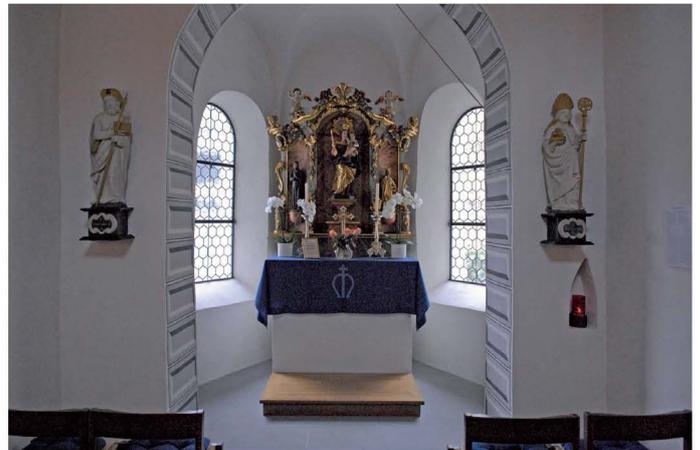
Bild oben: Ansicht von Westen
 Bild unten: Sicht zum Altar

Die Kapelle befindet sich etwas versteckt am Dorfplatz.
 Das rechteckige Volumen ist von einem Satteldach mit Dachreiter (Glockentürmchen) gedeckt.
 Die Kapelle steht Giebelständig zur Gasse von der ein paar Treppenstufen zum Eingang hinab führen.
 Über dem Eingang sitzt ein kleines Vordach, darüber im Giebeldreieck ist ein Rundfenster angebracht. Zwei Rundbogenfenster mit runden Butzenscheiben liegen an der O-seite, ansonsten ist der Bau fensterlos und weiss verputzt.
 Grosse Renovations- und Restaurierungsarbeiten im Jahr 1998 unter der Leitung von Architekt Hans Reinhard, Hergiswil, in Zusammenarbeit mit der Denkmalpflege.
