BAUINVENTAR GEMEINDE HERGISWIL

Verzeichnis der geschützten und schutzwürdigen Gebäude und Baugruppen

HAUS-ZU-HAUS-INVENTAR

Ebikon, den 18. September 2012
Gerold Kunz, Architekt ETH SIA
Ass. Jacqueline Hofer, dipl. Arch. ETH

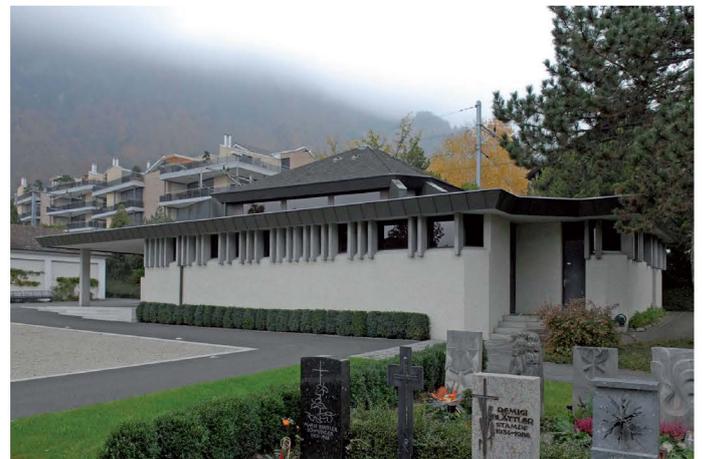
Bild oben: Ansicht von Südosten
Bild unten: Ansicht von Nordosten

Das Totenhaus steht zum Friedhof gerichtet am W-lichen Rand des neuen Friedhofs. Das Haus ist ein massiver eingeschossiger Hallenbau. Die kontrastreiche Materialisierung und Form drücken Wand, Fenster und Dächer als einzelne Elemente aus, geschichtet in der Horizontalen. Zuunterst die grob verputzten Wände, darauf das lamellierte Fensterband worüber das in den Aussenraum hinausgezogene Flachdach zu schweben scheint. Über dem Zentrum der Halle erhebt sich ein Pyramidendach, das dem Innenraum eine natürliche Beleuchtung ermöglicht. Der durch die Verlängerung des Flachdachs entstehende Aussenraum bildet eine Vorhalle zum eigentlichen Hauptraum im Gebäude.

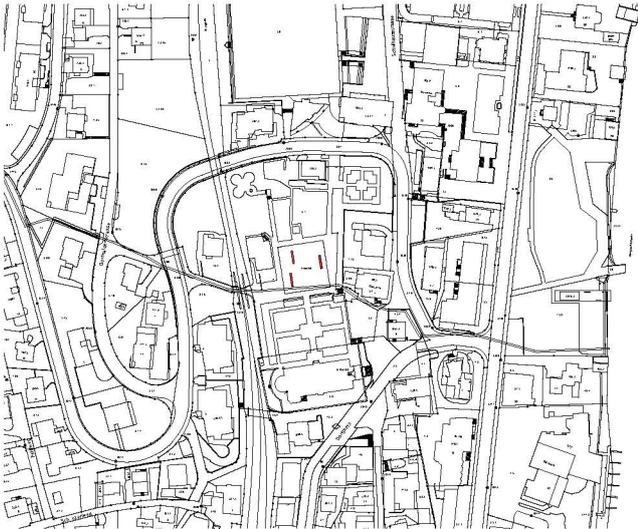
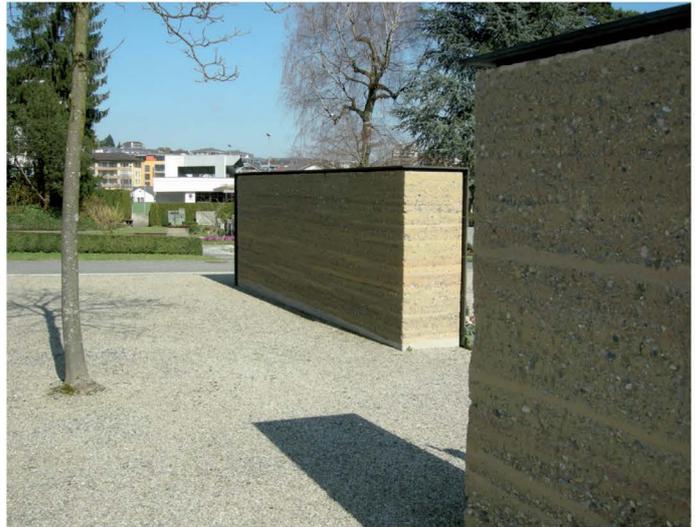
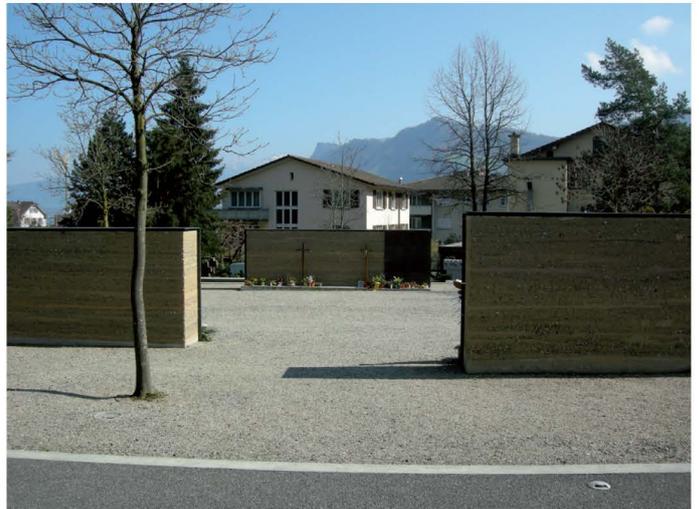
Bild oben: Ansicht von Süden
Bild unten: Ansicht von Westen

Das Gemeinschaftsgrab wird dominiert von drei 7m langen 80cm mal 2,2m monolithischen Wänden, gesetzt in einen quadratischen Kiesplatz. Die Wände bestehen aus Lehm-Ton-Erde, deren Wetterschutz von massiven Bronzeplatten gewährleistet wird. Diese Wände bergen eingestampfte Hohlkammern, in die die Asche eingebracht wird und anschliessend wieder mit Lehmerde bedeckt wird. Die Grabinschrift wird auf den Bronzeplatten eingraviert. So wird der Grabstein zum Grab selber und die normalerweise unsichtbare Erde des Grabes wird sichtbar. Das Konzept wurde mit der Möglichkeit entwickelt, dass man das gefüllte Grab als gesamtes der Erde zurückführen kann und eine neue Lehmwand errichtet wird.

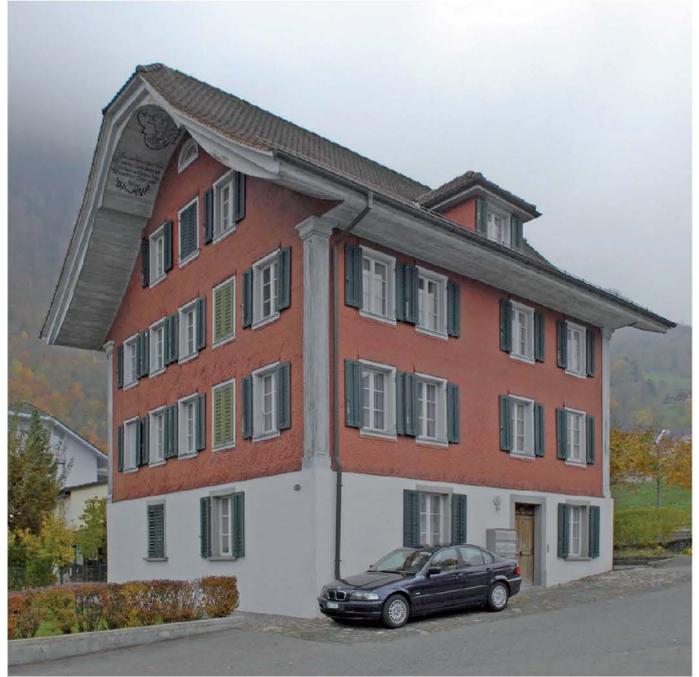
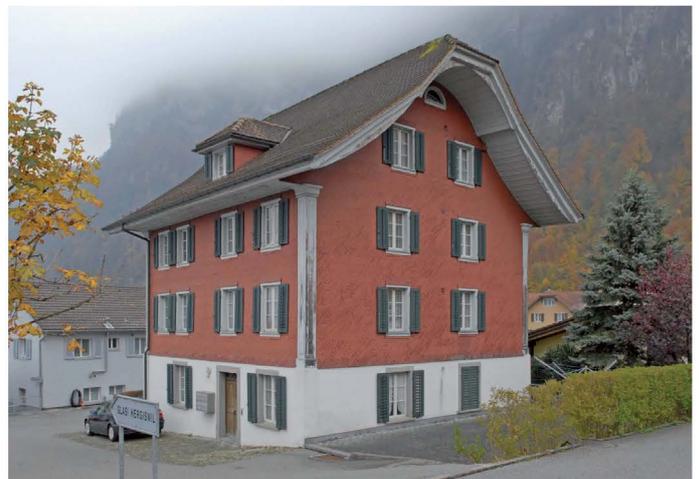
Sein Wohnhaus steht auf der gegenüberliegenden Strassenseite auf Höhe der Glasi. Auf quadratischem Grundriss ist der Bau gegliedert in ein Sockelgeschoss, zwei Vollgeschosse und ein ausgebautes Dachgeschoss. Das Krüppelwalmdach mit Walmgaube ist leicht geknickt.

Der massive Sockel ist verputzt, den hölzernen Hauptbau umgibt ein Holzschindelschirm. Die frontseitige Giebelfassade ist fünfachsig. Die Hausecken werden durch verzierte Holzeckpilaster betont. Der Dachrand im Giebel ist geschwungen und trägt an der O-seite eine aufgemalte Inschrift. In der Spitze des Giebeldreiecks liegen jeweils ein Halbrundfenster.

Bild oben: Ansicht von Nordosten
 Bild unten: Ansicht von Nordwesten

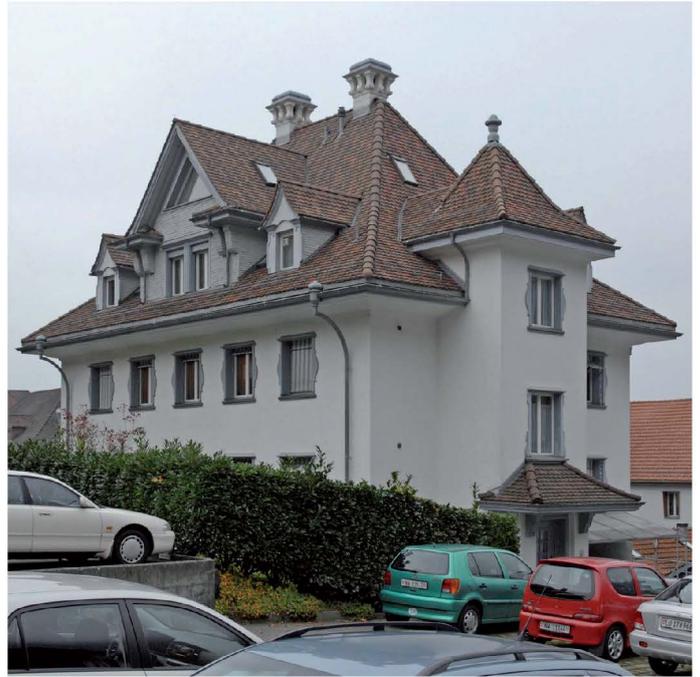
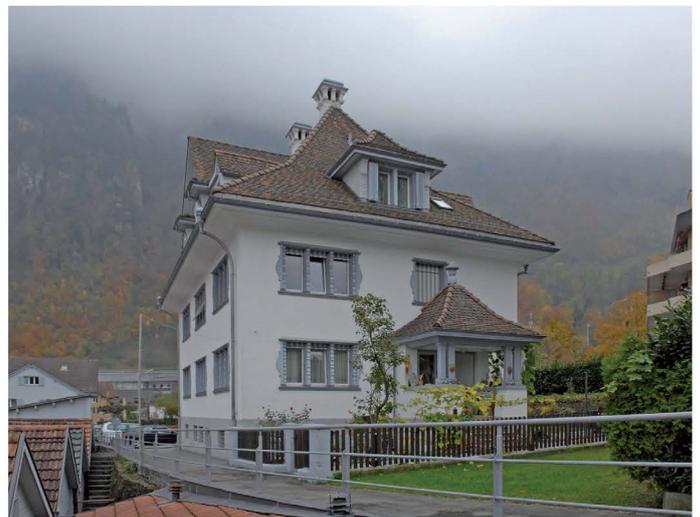
Bild oben: Ansicht von Südwesten
Bild unten: Ansicht von Nordosten

Über dem Sockel erheben sich zwei Vollgeschosse und ein Dachgeschoss. Das hohe Walmdach wird durchbrochen durch diverse Lukarnenbauten, die mit Holzschindeln verkleidet sind. Auf der S-seite ragt ein Treppenturm aus der Fassadenflucht und auf der N-seite steht auf Erdgeschosshöhe ein auffälliger Eingangsportikus der in den Garten führt.

Der Bau ist hell verputzt. An den Längsseiten gliedern die regelmässigen Fensteröffnungen die Fassade. Die Fensterleibungen sind ornamental aus Holz gearbeitet und grau gestrichen.

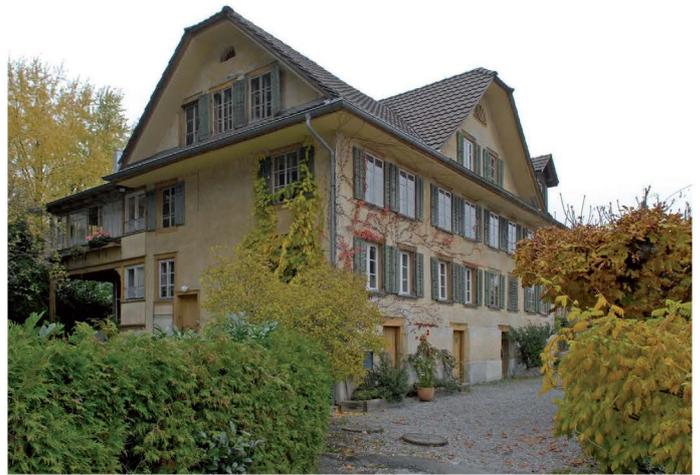
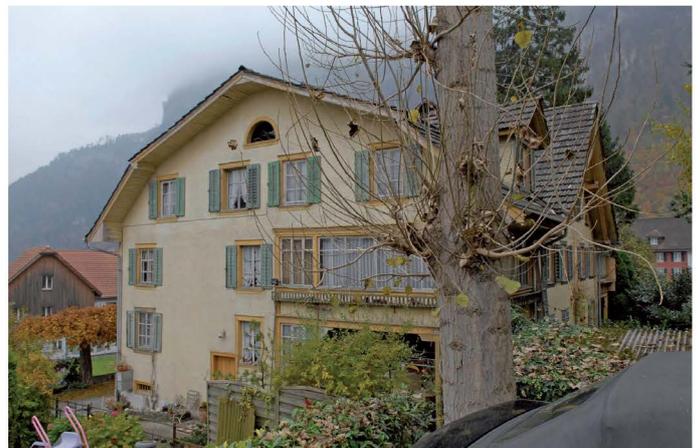
Die Familien Siegart, Mitgründer der Glashütte Hergiswil, erbauten ihr Wohnhaus im schlichten, schon biedermeierlichen Klassizismus. Der Solitär ist von viel Grün umgeben und sein Grundstück grenzt an die alte Kantonsstrasse. Über einem fensterlosen Erdgeschoss erheben sich zwei Obergeschosse und ein Dachgeschoss. Der Grundbau steht auf einem rechteckigen Grundriss. Erweiterungen an den Ecken NW und SW. Die Ostfassade und die Nordfassade sind in ganz unterschiedlicher Weise ausgestaltet. Die Frontseite hat ein grosses Giebeldreieck und einen starren Fensterrhythmus, der von den der Fassade gegenüberstehenden Kastanienbäumen übernommen wird.

Bild oben: Ansicht von Südosten
Bild unten: Ansicht von Nordwesten

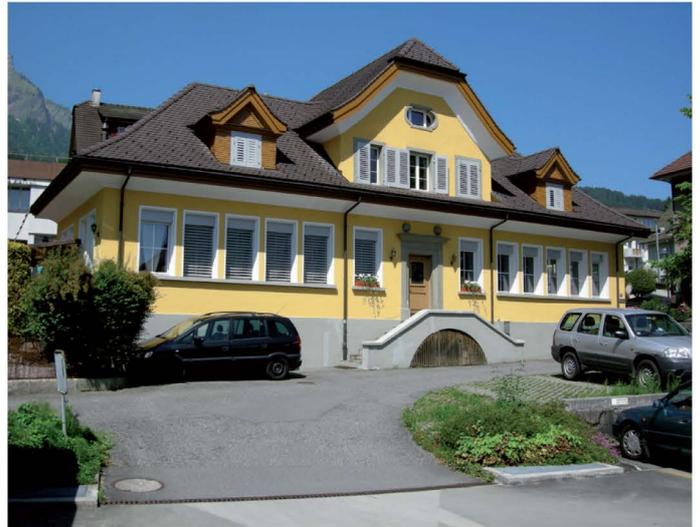
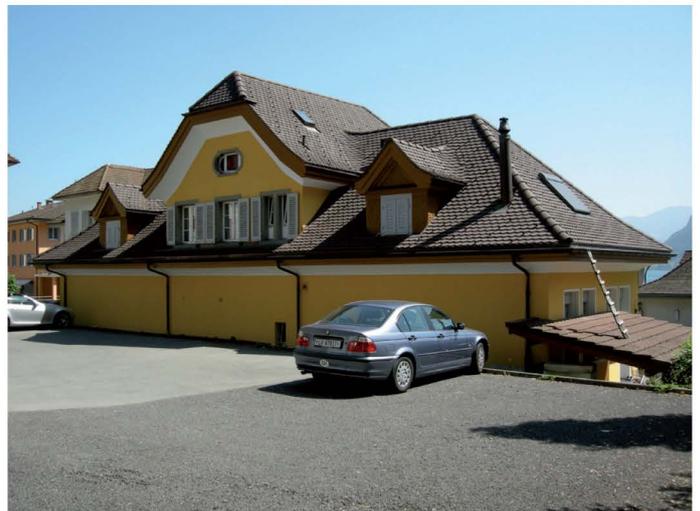
Bild oben: Ansicht von Südosten
 Bild unten: Ansicht von Südwesten

Werkstatt der angrenzenden „Anton Z'raggen AG“, heute Wohn- und Ateliernutzung.
 Eingeschossiges Gewerbegebäude mit zu Wohnzwecken ausgebautem Dachgeschoss (ehemals Personalwohnung). Der langgezogene Bau wird durch eine axialsymmetrische Fassade mit regelmässigen Fensteröffnungen gegliedert. In der Mitte des Gebäudes eine zum Eingang führende zweiläufige Steintreppe. Betonung des Baukörpers beidseitig durch einen markanten Quergiebel. Im Krüppelwalmdach finden sich seitlich zum Giebel symmetrisch gesetzte Dachgauben mit einem Holzschindelschirm verrandet. Durch den Terrainanstieg ergibt sich eine Frontseite mit grauem Sockel und hohen Fenstern und eine fensterlose Rückseite.
 2009 Renoviert.

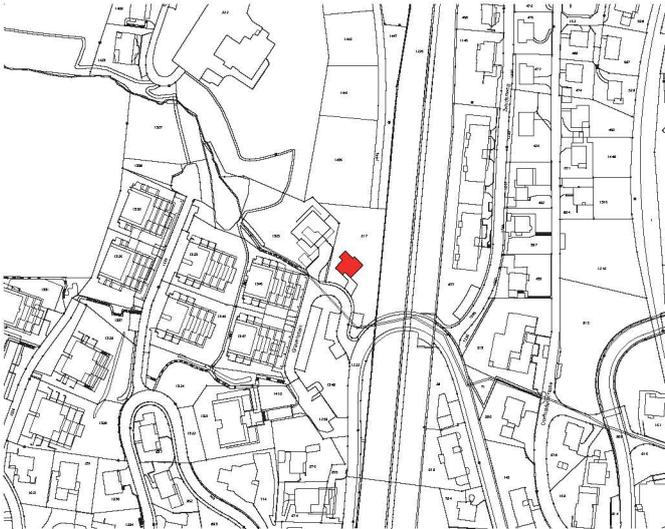
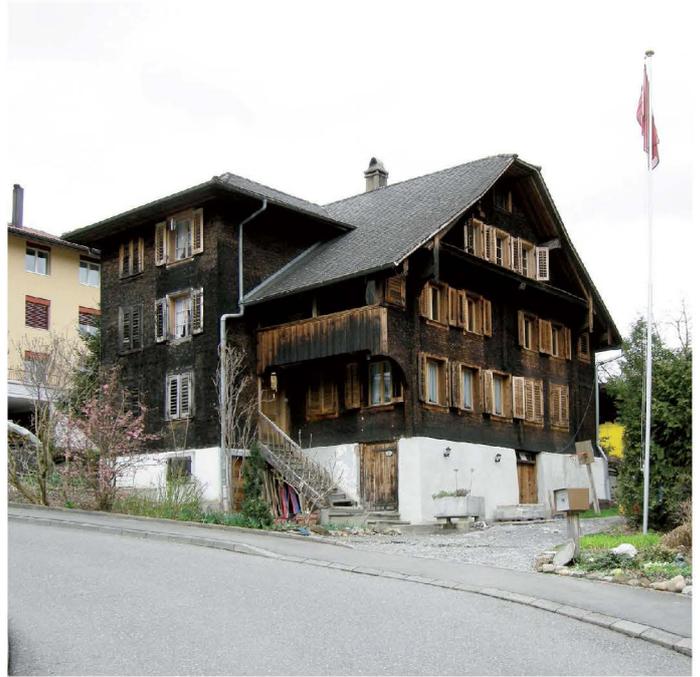
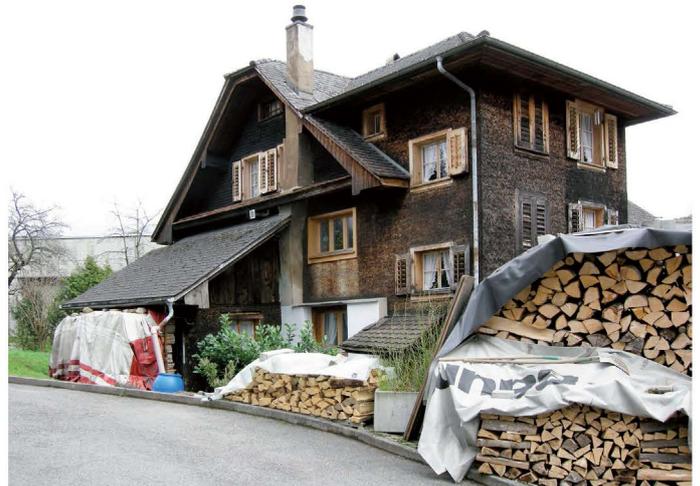
Bild oben: Ansicht von Südosten
Bild unten: Ansicht von Südwesten

Traditionelles Nidwaldner Bauernhaus auf drei Stockwerken. Das Krüppelwalmdach wird S-lich von einem grösseren, dreigeschossigen Anbau mit Walmdach durchbrochen. Das Haus weist einen Holzschindelschirm, sichtbare Blockvorstösse und eine Laube aus. SW-seitig prägnanter, 3-geschossiger Anbau. Umgebung durch Autobahnbau und Lärmschutzwandkonstruktionen stark beeinträchtigt.

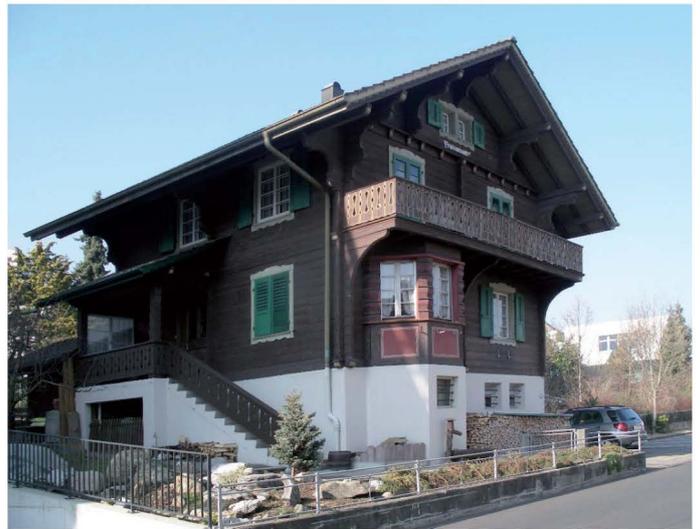
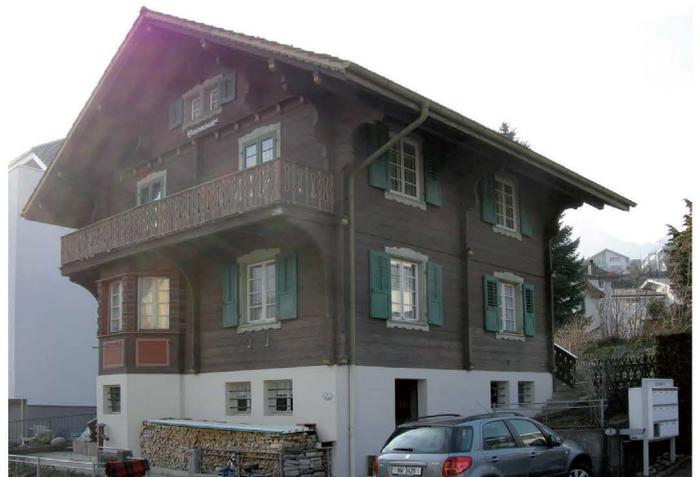
Bild oben: Ansicht von Südosten
Bild unten: Ansicht von Nordosten

Chaletbau mit horizontaler Holzschalung unter Satteldach. S-seitig ist ein Laubenähnlicher Eingang angebracht, O-seitig ein Erkerturm der im zweiten Obergeschoss von einer durchgehenden Terrasse mit einem Geländer mit ausgesägten Verzierungen abgeschlossen wird. (Siehe Chalet „Bergruh“, Dorfhaldenstrasse 9).

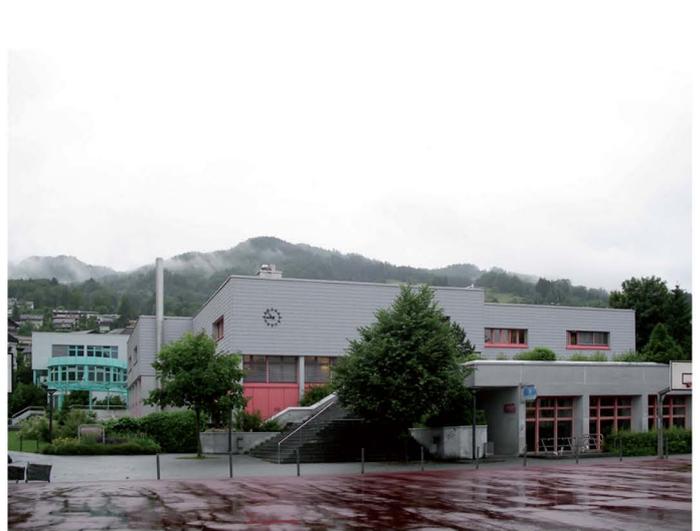
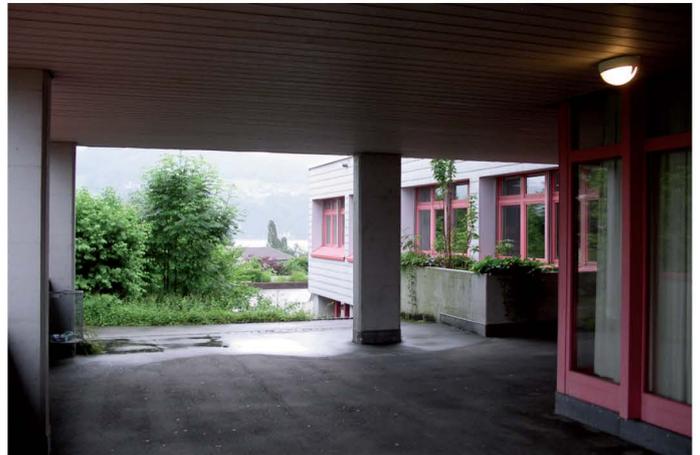
Bild oben: Ansicht von Osten
Bild unten: Ansicht Pausenhalle

Das Schulhaus mit angeschlossenem Saaltrakt zeichnet mit seiner abgetreppten Form den abfallenden Terrainverlauf nach. Die unterschiedlichen Höhenlagen im Gebäude verbinden sich mit dem durchgehenden, öffentlichen Wegenetz und schaffen interessante Innen-Aussen-Beziehungen. Der vermutlich ursprüngliche Sichtbetonbau wurde in den 90er Jahren eternitverkleidet und erweitert. 2006 Umbau und Erweiterung.

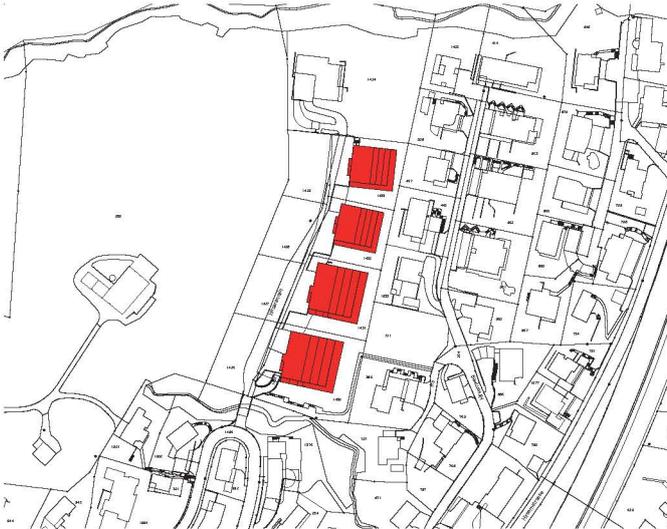
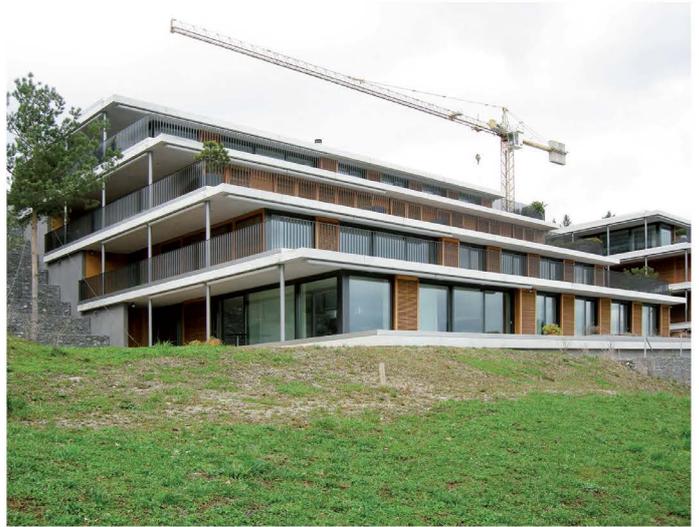
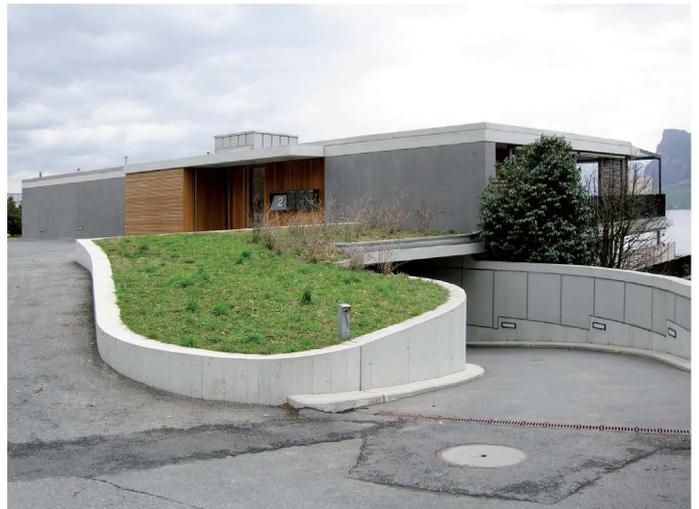
Bild oben: Ansicht von Südosten
Bild unten: Ansicht von Südwesten

Zeitgenössische Terrassenbausiedlung. Massive horizontale Decken zeigen die Geschossigkeit auf. Dazwischen liegen Bänder aus Glas und Holzelementen. Dem Verlauf des Terrains folgende Kubatur. Zurückhaltende Material- und Formensprache machen aus der Siedlung ein geglücktes Beispiel einer zeitgemässen Terrassenbeauung.

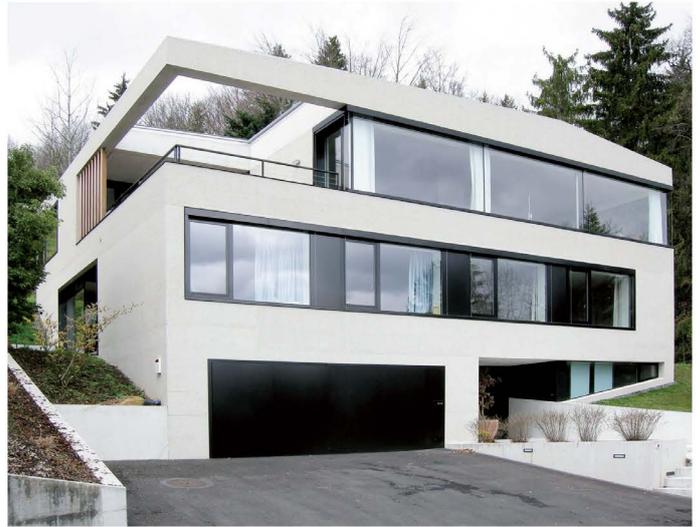
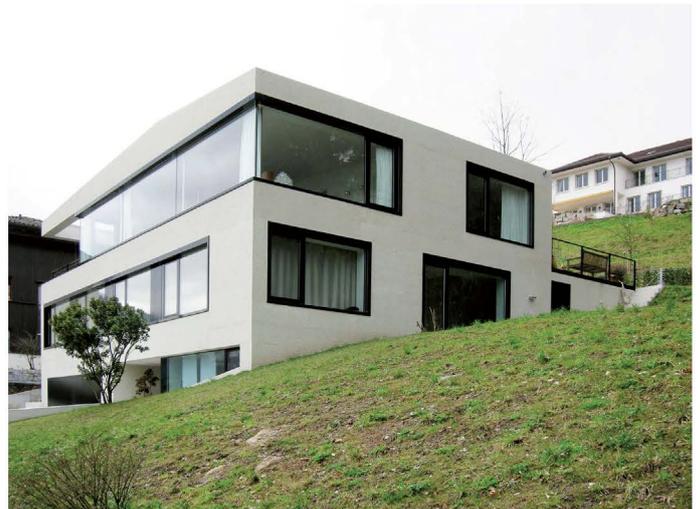
Bild oben: Ansicht von Südosten
Bild unten: Ansicht von Nordosten

Zeitgenössischer Massivbau auf zwei Geschossen. Der Sichtbeton der Fassade ist gestockt und wirkt wegen der Einfärbung leicht beige. Die Frontseite weist schwarzgerahmte, flächenbündig in die Fassade gesetzte Fensterbänder auf. Die Terrasse, deren Luftraum mit dem weitergeführten Dachrand gefasst wird, betont die SO-seitige Gebäudeecke.

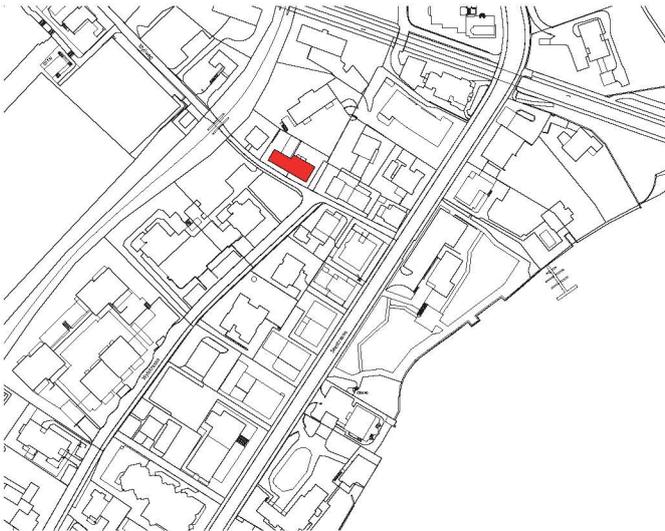
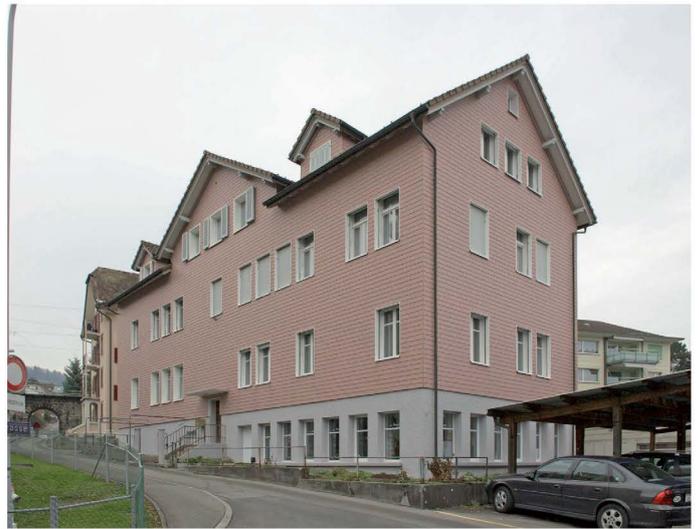
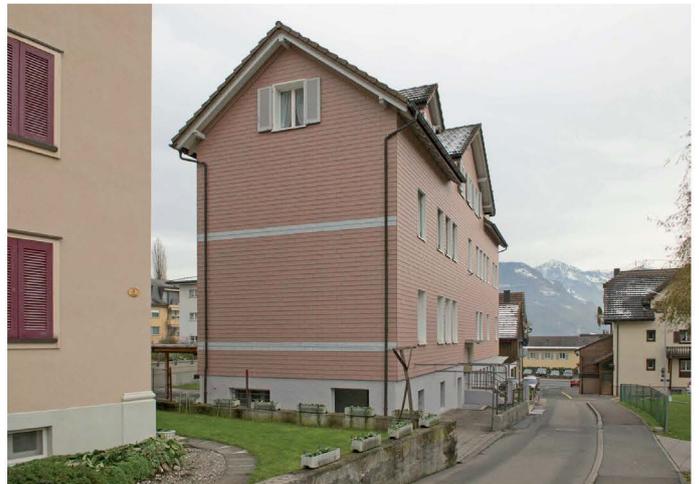
Bild oben: Ansicht von Südosten
Bild unten: Ansicht von Südwesten

Das traufständig zur Strasse stehende Gewerbegebäude wurde zuerst als Uhrenfabrik der Marke „Rosskopf“ eingerichtet. Diverse andere gewerbliche Einrichtungen folgten. Der gewerbetypische Bau mit Sockelgeschoss, zwei Obergeschossen und einem Dachgeschoss ist sehr schmal und lang und wird von einem steilen Satteldach bedeckt. Mittig an der Frontseite erhebt sich ein grosser Dreiecksgiebel, links und rechts davon je eine kleine Sattelgaube. Der Bau ist von einem Eternitschindelschirm umrandet. Die vielen Fensteröffnungen dienen einem guten Arbeitslicht. Der Bau wurde stark verändert.

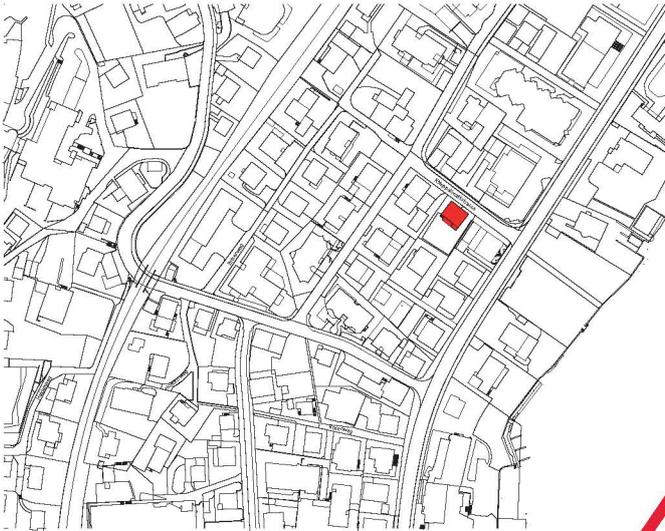
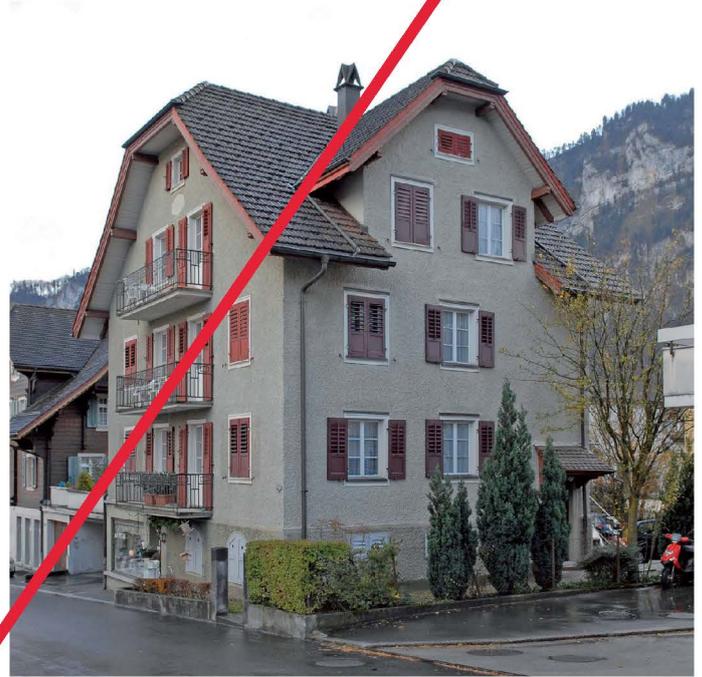
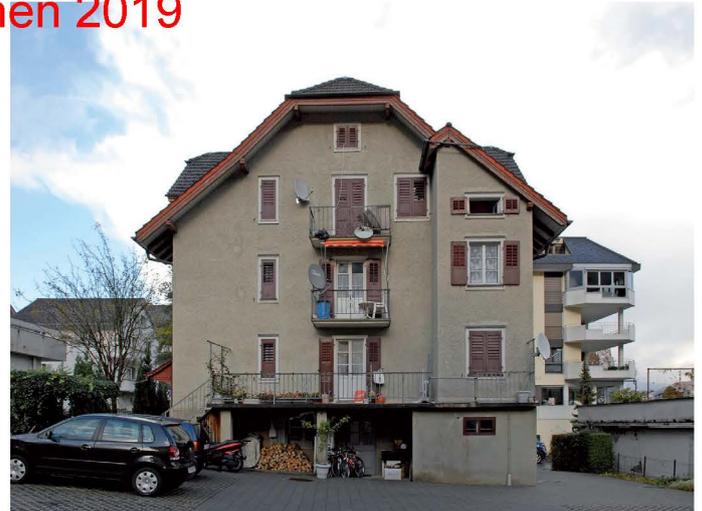
Bild oben: Ansicht von Nordwesten
Bild unten: Ansicht von Süden

Das giebelständige Wohnhaus mit Ladengeschoss. Über dem Ladengeschoss liegen zwei Obergeschosse und ein ausgebautes Dachgeschoss unter einem Krüppelwalmdach mit Krüppelwalmgauben. Giebelseitig sind an den mittleren Achsen Balkone angebracht. An der SO-ecke wurde ein Eckturm angebaut.

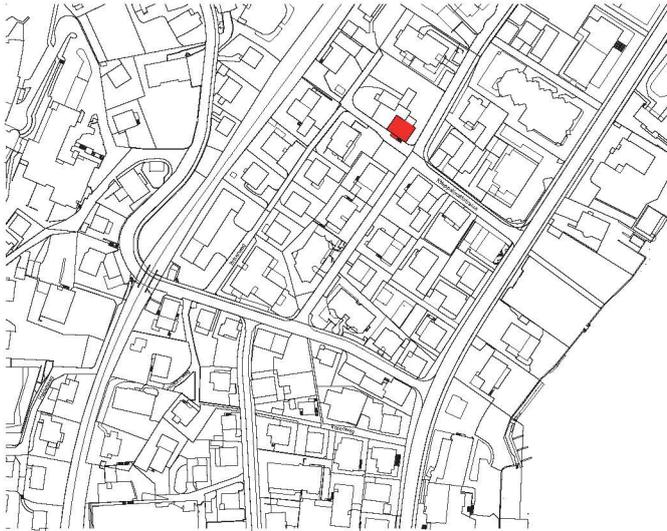
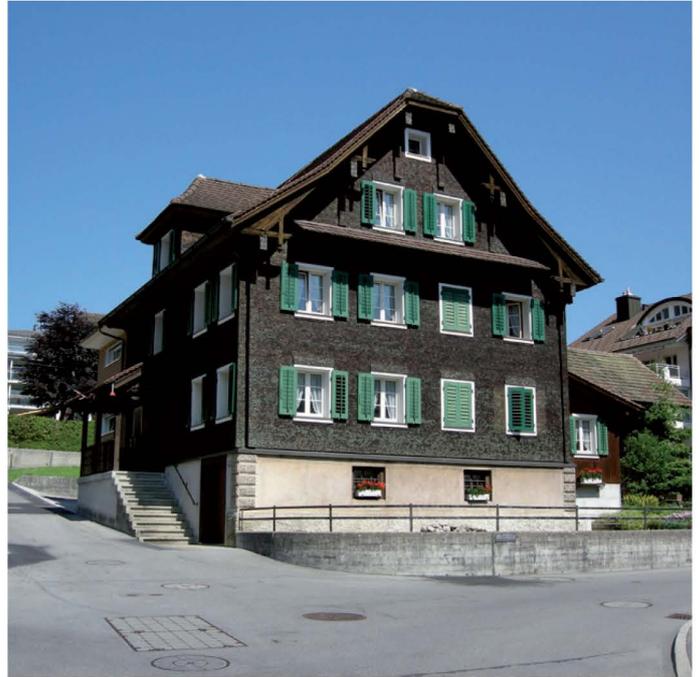
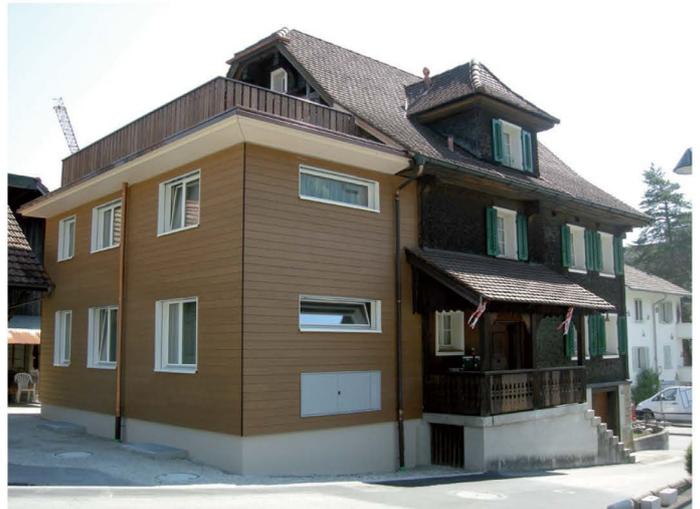
Bild oben: Ansicht von Südosten
 Bild unten: Ansicht von Westen

Auf einem massiven Sockel steht der hölzerne Hauptbau mit Walmgauben im geknickten Satteldach. Der Blockbau ist von einem Schindelschirm umgeben. Eine steinerne Eingangstreppe an der S-Seite führt zum gedeckten Eingang im Hochparterre. Der Sockel ist verputzt und weist an seinen Ecken Steinquader auf. Die Frontseite ist vierachsig, die sichtbare Blockbaustruktur ist mit Holzschindeln bedeckt, am unteren Giebelrand ist ein Klebdach.

An der N- und W-Seite je ein Anbau. 2010 wurde der Anbau W neu erstellt.

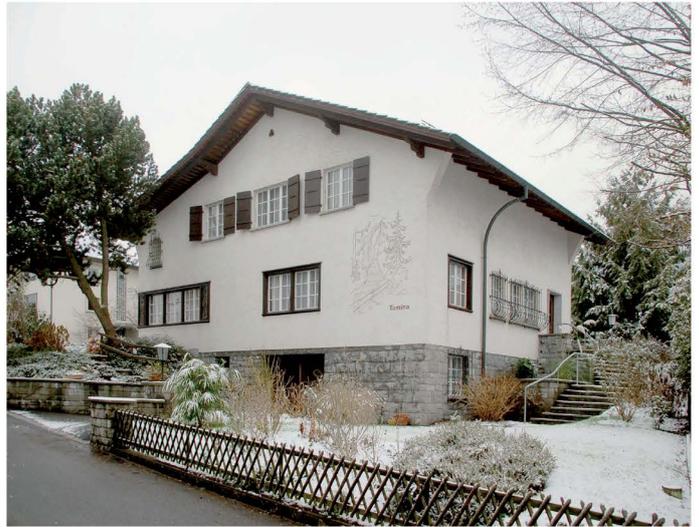
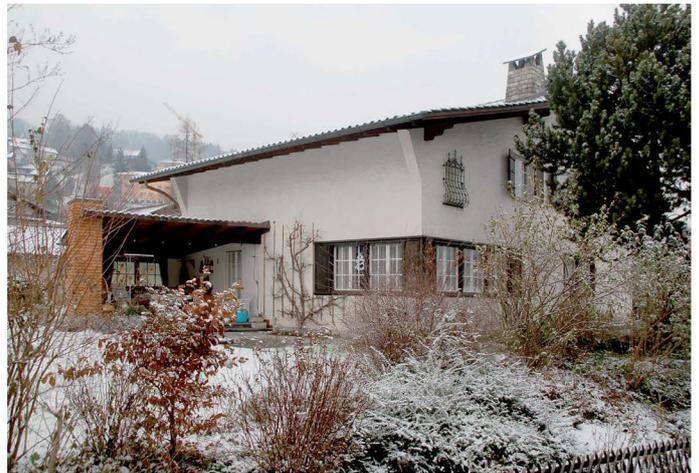
Bild oben: Ansicht von Nordosten
Bild unten: Ansicht von Südosten

Das zweigeschossige Wohnhaus steht unter einem Satteldach. Eine abwechslungsreiche Fensterlösung mit einem um die Ecke gezogenen Fensterrand in der SO-lichen Ecke zeichnen das Haus aus. S-lich wurde eine Gartenhalle mit Kamin angehängt. An der Ostfassade wurde eine Fassadenmalerei angebracht.

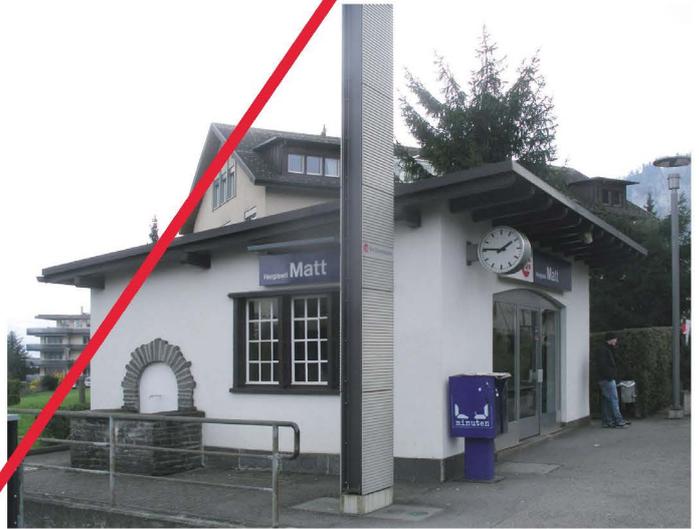
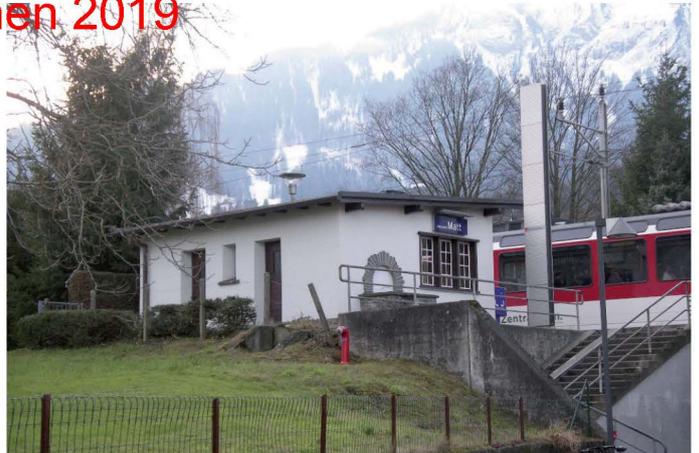
Bild oben: Ansicht von Nordwesten
Bild unten: Ansicht von Nordosten

Das kleines Stationsgebäude steht unter einem Pultdach und beherbergt die ehemals offene Warthalle. Entlehnungen aus der Chaletarchitektur in den Holzarbeiten und der Brunnen aus Naturstein ergänzen die Kleinarchitektur.

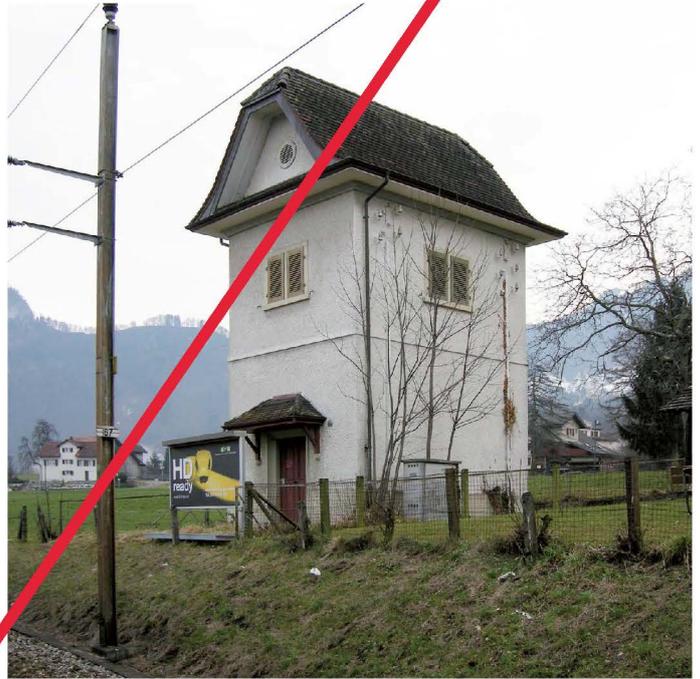
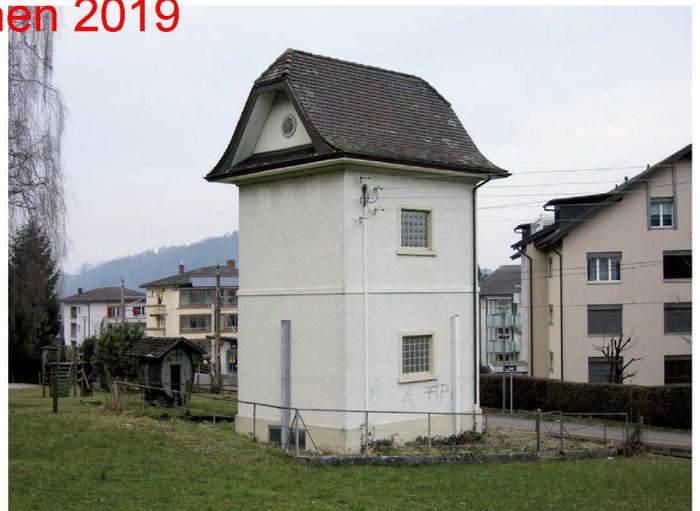
Der kleine Bahnbau steht am Geleise auf einem quadratischen Grundriss und wird von einem geschwungenen Krüppelwalmdach bedeckt, das an den beiden Giebelseiten in ein Vordach übergeht. Nördlich, S-lich sind je zwei übereinanderliegende quadratische Fenster angebracht, eine Lisenenunterstützt die Geschossigkeit. O-lich ist ein kleines Dach über dem Eingang angebracht, darüber ein quadratisches Fenster. Die beiden Giebeldreiecke ziert jeweils ein Rundfenster. Das schmückende Beiwerk wie das Vordach über dem Zugang und die Schlagläden an den Fenstern machen aus dem Zweckbau mehr, als er ist.

Bild oben: Ansicht von Südosten
Bild unten: Ansicht von Südwesten

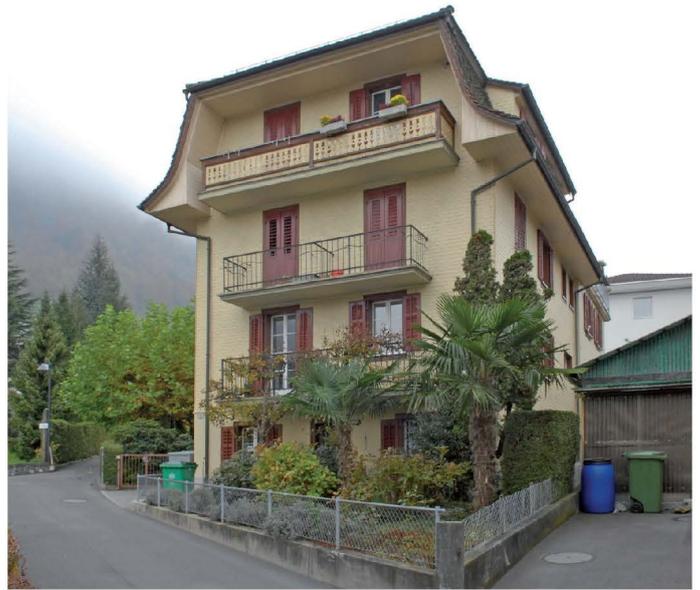
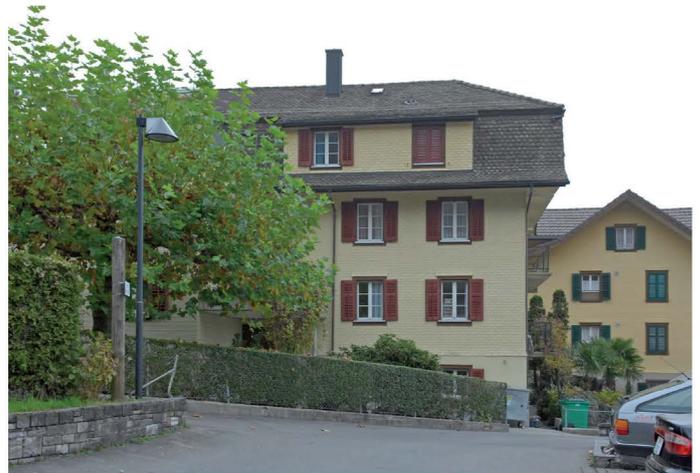
Bild oben: Ansicht von Osten
Bild unten: Ansicht von Süden

Giebelseitig zum Weg trägt die Fassade zwei massive Balkone mit Metallgeländer und im Giebel ein Balkon versehen mit einem Holzgeländer mit ausgesägten Verzierungen.

Der W-seitige voluminöse Erweiterungsbau aus den 60er Jahren ist mit einer horizontalen Schalung bedeckt. Aufbau Hauskapelle 1959 für das Franziskanerheim Alpenruh. 2008 Anbau / Umbau Küche (Arch. Lussi Halter)

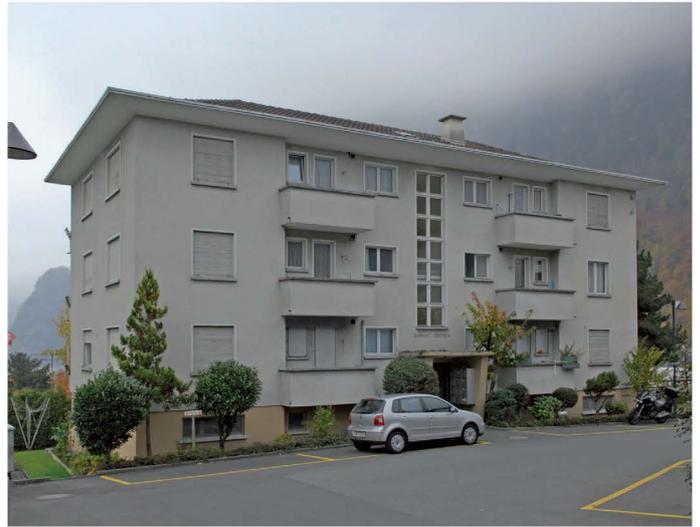
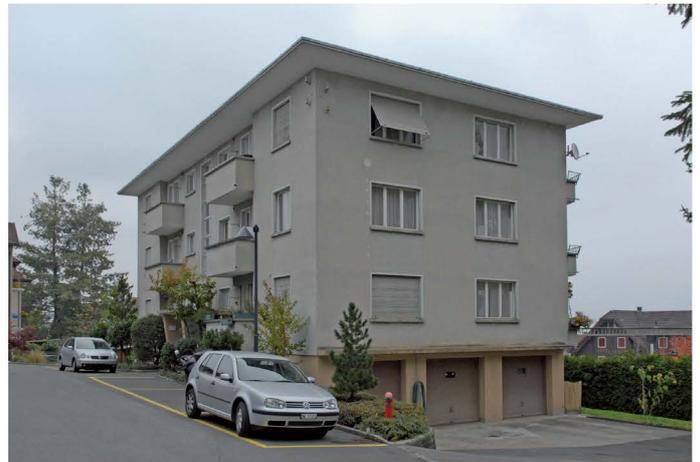
Bild oben: Ansicht von Nordwesten
Bild unten: Ansicht von Südwesten

Auf der Hinterseite führt ein zentral gelegener Eingang ins Haus, über dem Eingang zeigt eine schmale vertikale Fensteröffnung das Treppenhaus. Die Frontseite ist mit auffällig gebogene Balkonen geschmückt.

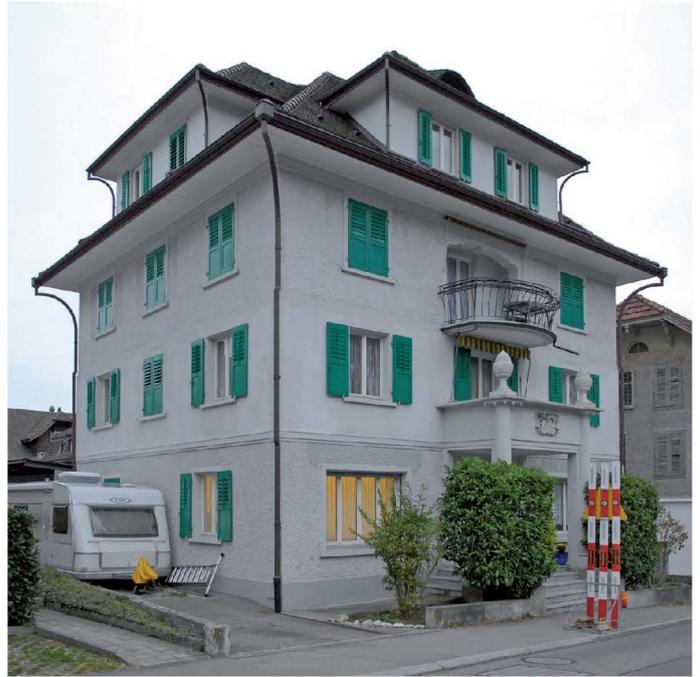
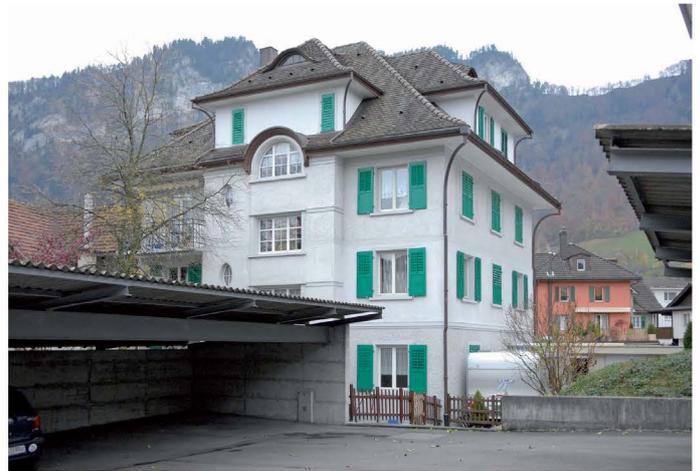
Der Wohnbau ist Bestandteil der Ansiedlung bei „Hostatt“ ausserhalb des Dorfzentrums. Auf quadratischem Grundriss erhebt sich der dreigeschossige Bau mit jünger ausgebautem Dachgeschoss. Das Pyramidendach ist allseitig durch grosse Walmgauben mit kleinen Fledermausgauben geöffnet. N-seitig steht der Treppenturm mit einem Rundbogenfenster als Abschluss. Auf der Mittelachse der Frontseite steht im Erdgeschoss ein Eingangsportikus der im ersten Obergeschoss ein Balkon ermöglicht. Im zweiten Obergeschoss ist eine Loggia mit ornamentalem Sturz die in einen Rundbogenbalkon übergeht. Zwei Wappen über Eingang: Hergiswil und Familienwappen der Keiser.

Bild oben: Ansicht von Südwesten
Bild unten: Ansicht von Nordwesten

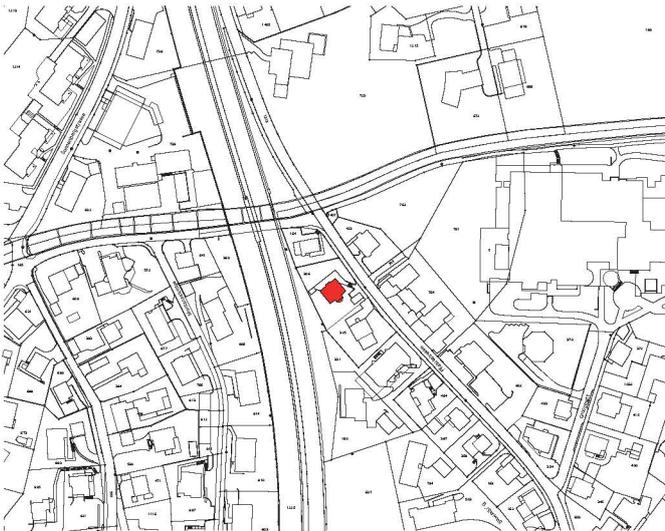
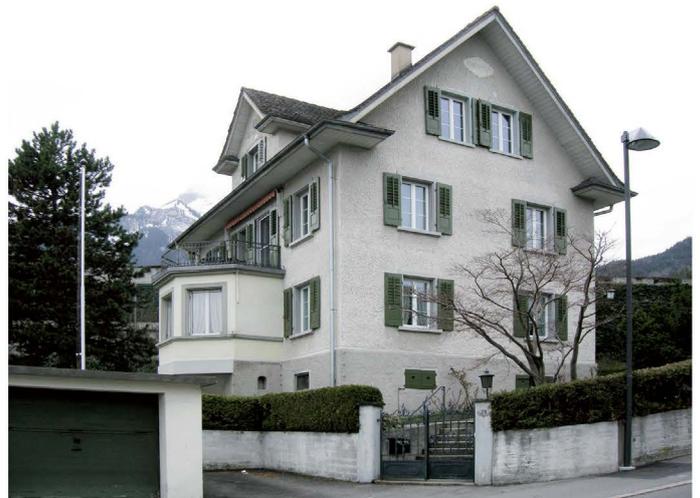
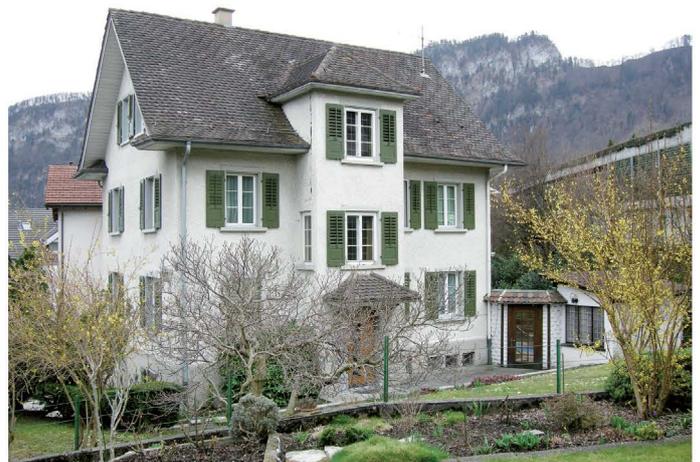
Bild oben: Ansicht von Osten
Bild unten: Ansicht von Norden

Das giebelständige Wohnhaus erhebt sich über drei Geschosse und steht unter einem Satteldach mit beidseitigen Gauben. Dem Treppenturm auf der N-seite, der in einer Walmgaube mündet, antwortet der S-seitige Erker mit Terrasse im 1. Obergeschoss. Im O-lichen Giebeldreieck ist eine Beschriftung „Eigenheim“ in den Verputz eingelassen.

Der programmatische Name des Hauses „Eigenheim“ ist schon genügend Erklärung. Hier entstand ein grundsolides, gut durchgestaltetes Wohnhaus, das auch heute noch seine Dienste bestens versieht. So ein Haus soll erhalten bleiben.

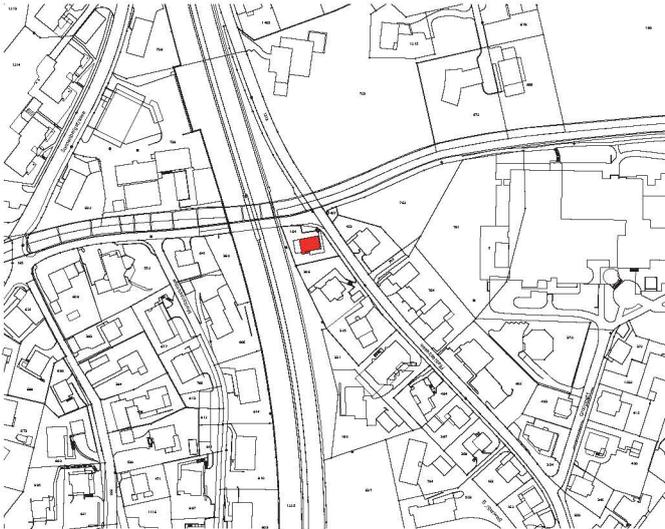
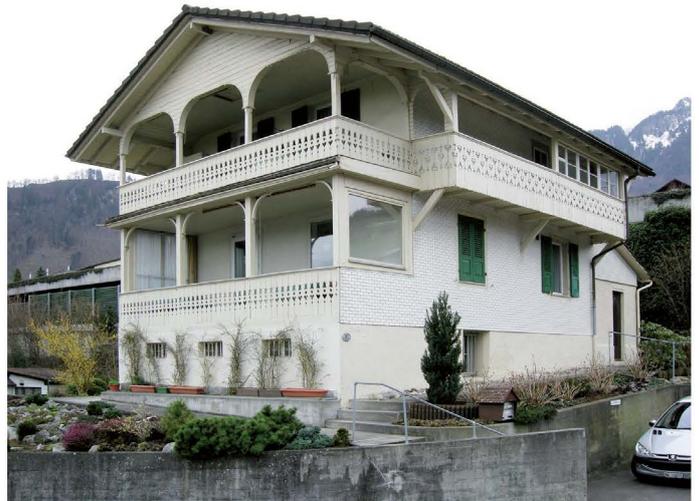
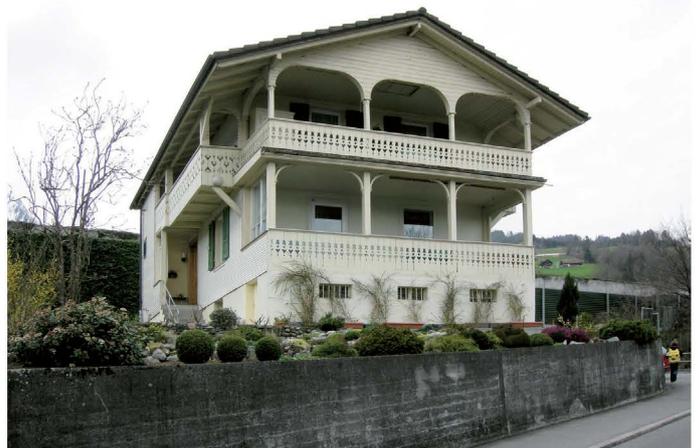
Bild oben: Ansicht von Nordosten
Bild unten: Ansicht von Südosten

Der zweigeschossige Bau unter weit ausladendem Satteldach weist Elemente aus dem Chaletbau im Schweizerhausstil auf. Die talseitigen grossen Loggien gehen im ersten Obergeschoss in Laubenbalkone über. Die Geländer sind aus Holzlattung mit ausgesägten Verzierungen. Das Holz wurde hell gestrichen.

An bester Aussichtslage wurde ein klar orientierter Baukörper in die Landschaft platziert. Mittlerweile führt die Autobahn direkt hinter dem Haus durch, doch ändert sich nichts an der Qualität der Architektur und deren Situierung.

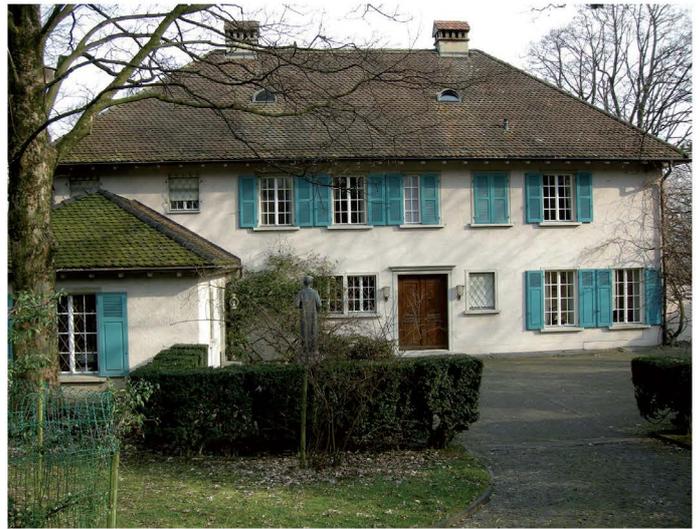
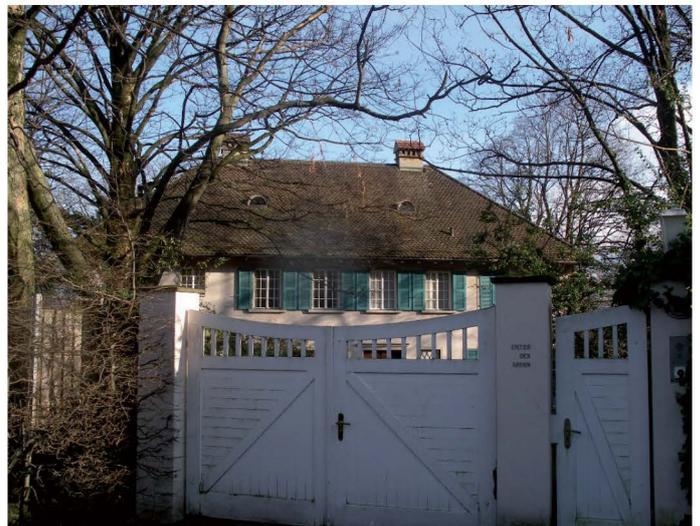
Bild oben: Ansicht von Westen
Bild unten: Ansicht von Westen

Breites zweigeschossiges Landhaus unter Walmdach mit zwei Kaminen in einem grossen Park gelegen. Eine abwechslungsreiche Befensterung zieht sich um sämtliche Fassaden, wobei die Obergeschosse weniger Öffnungen aufweisen. NW-lich dockt ein eingeschossiger Anbau an das Haupthaus an. SW-lich steht ein freistehender kleiner Nebenbau.

Als stattliches Landhaus im grossen Garten oberhalb des Dorfes eine Ausnahme. Lage und beruhigte Modernität des Gebäudes machen es erhaltenswert.
