BAUINVENTAR GEMEINDE HERGISWIL

Verzeichnis der geschützten und schutzwürdigen Gebäude und Baugruppen

HAUS-ZU-HAUS-INVENTAR

Ebikon, den 18. September 2012
Gerold Kunz, Architekt ETH SIA
Ass. Jacqueline Hofer, dipl. Arch. ETH

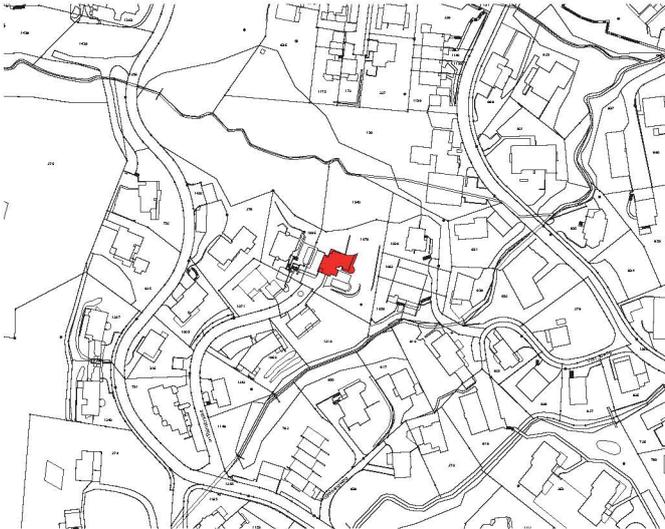
Bild oben: Ansicht von Osten
Bild unten: Ansicht von Südwesten

Das abwechslungsreich gestaltete, grosszügige Wohnhaus steht in der stark ansteigenden Hanglage. Das Bruchsteinmauerwerk kontrastiert wirkungsvoll mit Sichtbetonelementen, Holzverkleidungen und unterschiedlich grossen Verglasungen. Die sanft geschwungene Dachhaut folgt dem Hanggefälle. 1985 Wintergartenaufbau auf dem Rundbogenbalkon durch Arch. Werner Schmutz.

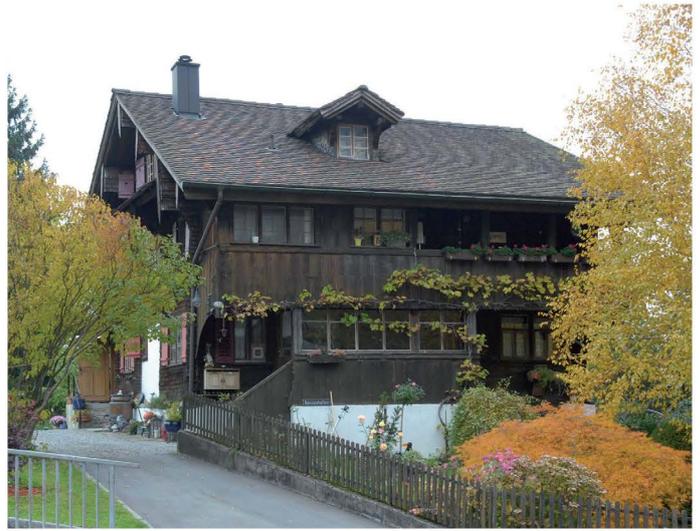
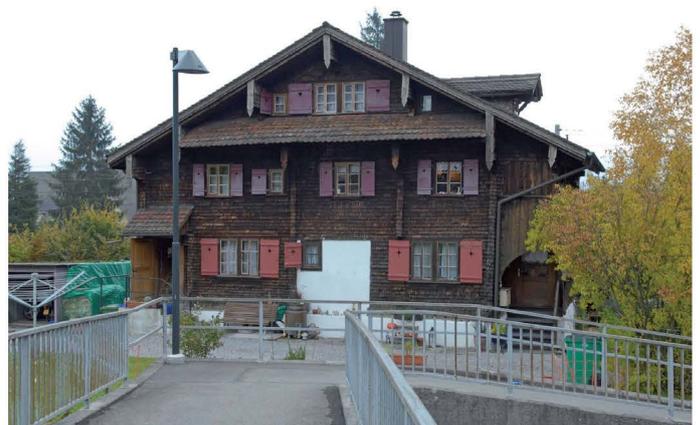
Bild oben: Ansicht von Südwesten
 Bild unten: Ansicht von Westen

Der gut erhaltene charakteristische Holzbau Typus flachgiebeliges „Tätschhaus“ steht in einer Verkehrs- und Weginsel.
 Der zweigeschossige Blockbau mit Dachgeschoss steht auf einem massiven Sockel und ist mit einem Satteldach mit Satteldachgaube gedeckt.
 Der Sockel ist verputzt und den Hauptbau umgibt ein Holzschindelschirm. An den Giebelfassaden sind mit Holzschindeln eingefasste Blockvorstösse und je ein Klebdach. Mehrere Stirnbretter mit gesägter Verzierung schmücken den Giebelbereich. Die Laube ist mit stehenden Holzbrettern verkleidet. Unter den Fenstern sind durchlaufende doppelte Konsolenfriesen. Einige Fenster haben bleiverglaste Butzenscheiben.
 Baujahr 1627 (Inscription im Giebel).
 Restauration: 1929.

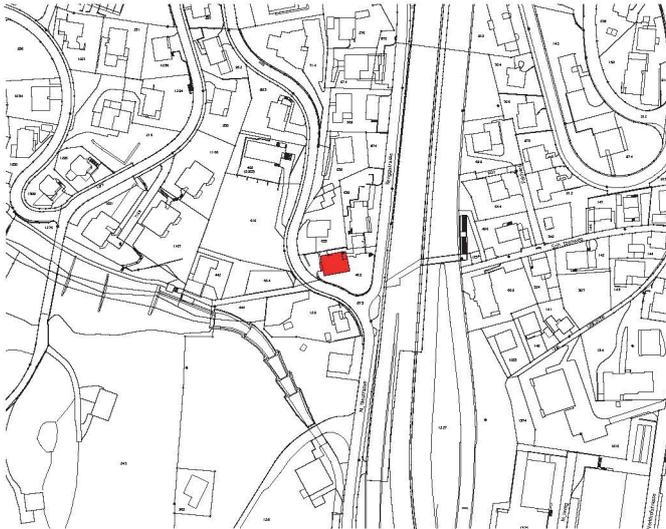
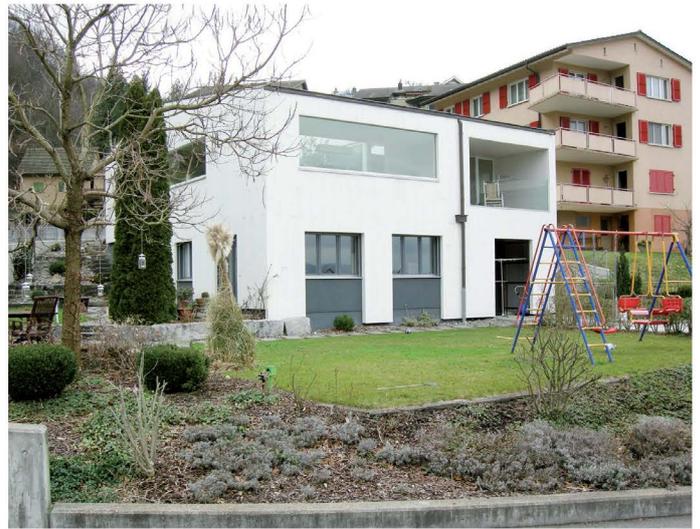
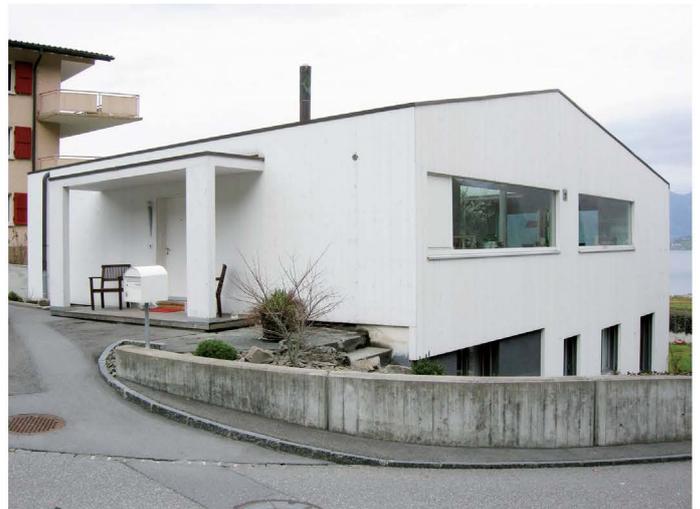
Bild oben: Ansicht von Südosten
 Bild unten: Ansicht von Südwesten

Zeitgenössischer Bau direkt über der Autobahn gelegen. Der zweigeschossige Bau unter flachgeneigtem Satteldach weist grosszügige einzelne Öffnungen auf. Die Fassaden wurden mit einer in verschiedenen Weisstönen (Farbkonzept Jörg Niederberger) gestrichenen horizontalen Holzschalung verkleidet. Durch die ansteigende Topographie befindet sich der Eingang auf der Höhe des Obergeschosses. Auf der gegenüberliegenden Seite ist dem Haus ein Garten vorgelagert.

1947, 1976, 2005 Um- und Aufbauten.

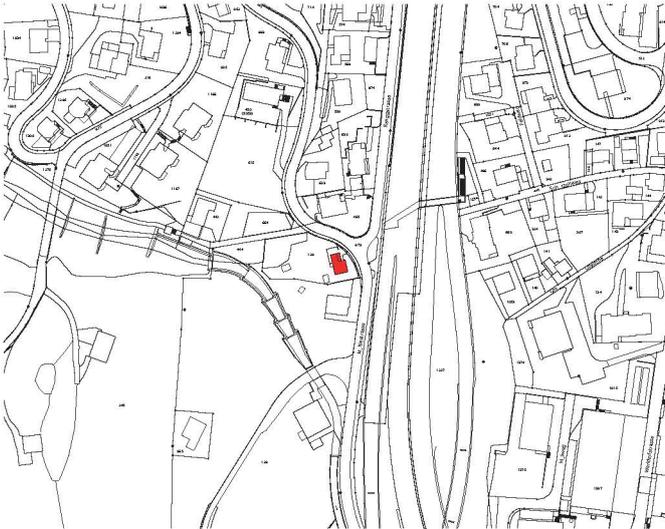
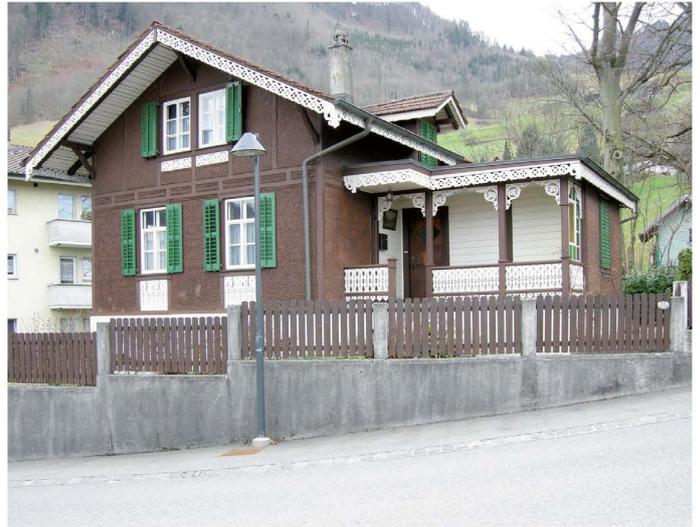
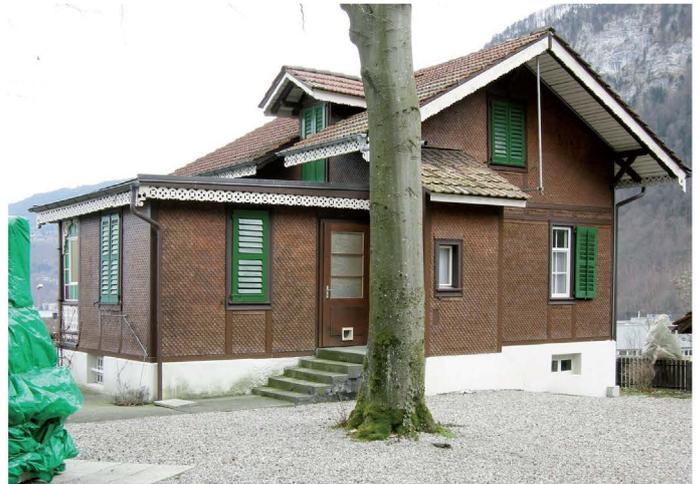
Bild oben: Ansicht von Norden
Bild unten: Ansicht von Südosten

Das kleine zweigeschossige Chalet im Schweizerhausstil steht unter einem Satteldach. Nördlich steht ein eingeschossiger Anbau unter einem sehr flachen Walmdach. Das Wohnhaus ist Holzverschindelt. Aufwändige Laubsägearbeiten an der Veranda und im First- und Traufbereich sowie unterhalb der Fenster veredeln das kleine Holzhaus.

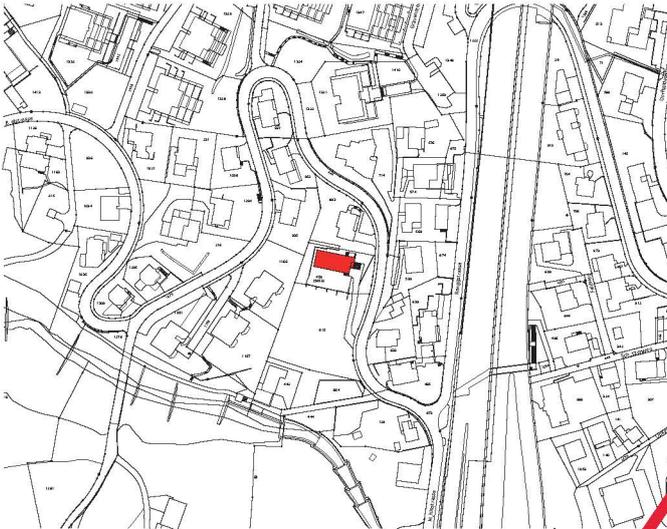
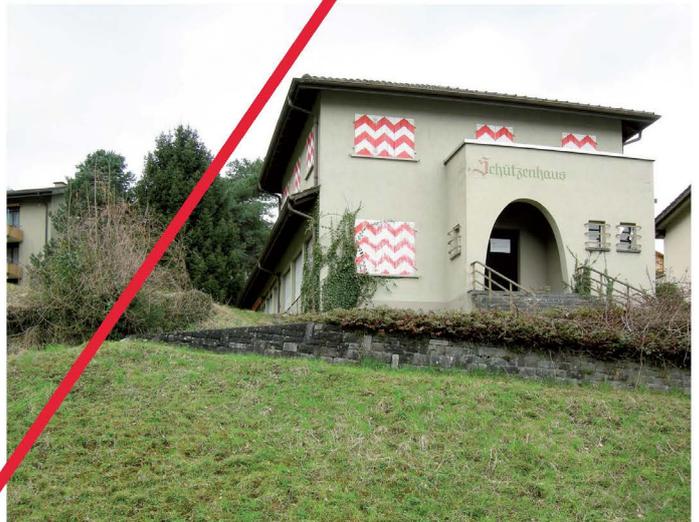
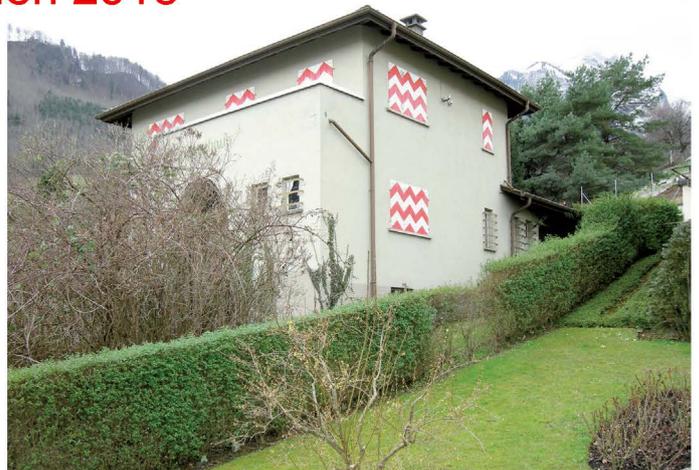
Bild oben: Ansicht von Osten
Bild unten: Ansicht von Nordosten

Das in Stein errichtete Schützenhaus steht oberhalb der damaligen Siedlungsgrenze. Im Gegensatz zu vielen anderen Schützenhäusern wurde auf die Verwendung von Holz verzichtet, dafür kommen moderne Materialien wie Bandeisen zur Vergitterung von Fenster zum Einsatz. Das Eingangsportal ist parabelförmig. Der eigentliche Schiessstandbereich findet im Erdgeschoss eine bergseitige Verlängerung; im Obergeschoss findet die Schützenstube mit Aussicht Platz.

Abgebrochen 2013

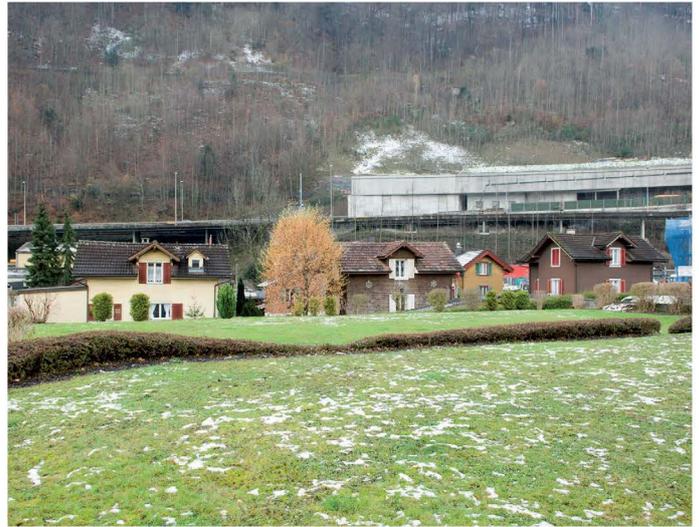
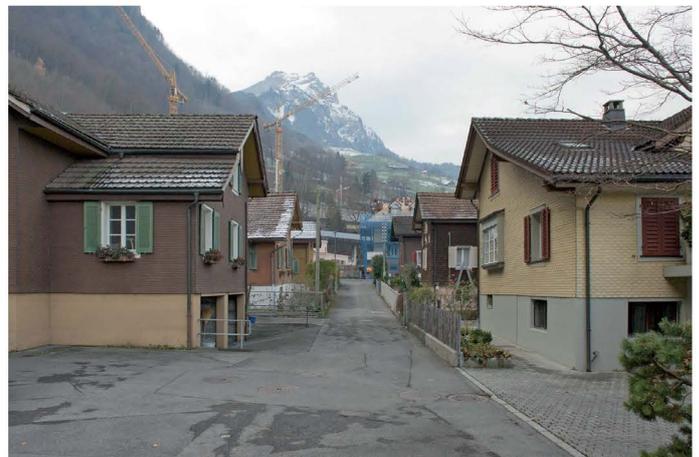
Sechs Arbeiterhäuschen in einfachem, kleinen Chaletbau in Holzständerbauweise neben dem Glasiareal, früher als „Negerdörfli“ bezeichnet. Alle Einstöckig auf Sockel mit Satteldach. Grundtyp auf T-förmigem Grundriss, zwei Satteldächer rechwinklig zueinanderstehend. An der Längsseite mittig ein Giebelndreieck. Einige mehr, andere weniger stark verändert.

Bild oben: Ansicht von Norden
Bild unten: Ansicht von Osten

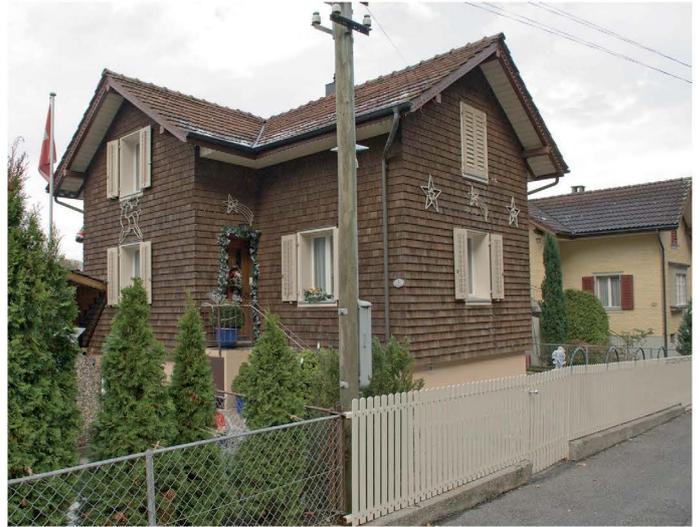
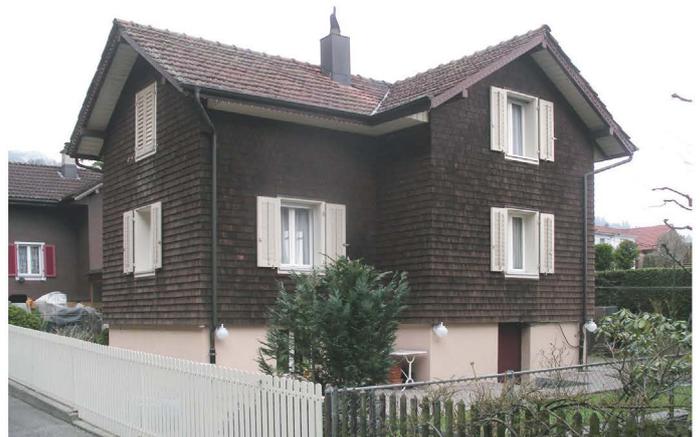
Teil der Bebauung mit sechs Arbeiterhäuschen in einfachem, kleinen Chaletbau in Holzständerbauweise neben dem Glasiareal, früher als „Negerdörfli“ bezeichnet. Alle Einstöckig auf Sockel mit Satteldach. Grundtyp auf T-förmigem Grundriss, zwei Satteldächer rechtwinklig zueinanderstehend. An der Längsseite mittig ein Giebelndreieck. Einige mehr, andere weniger stark verändert. T-förmiger Grundriss beibehalten, mit neuem Holzschindelschirm verkleidet.

Bild oben: Ansicht von Südwesten
Bild unten: Ansicht von Südosten

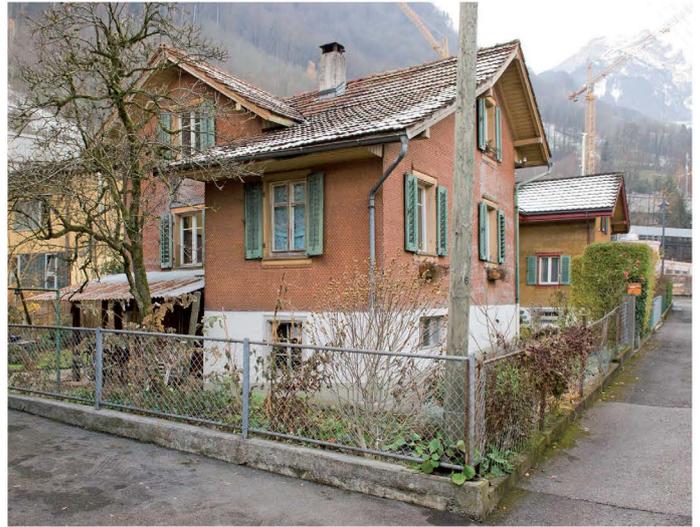
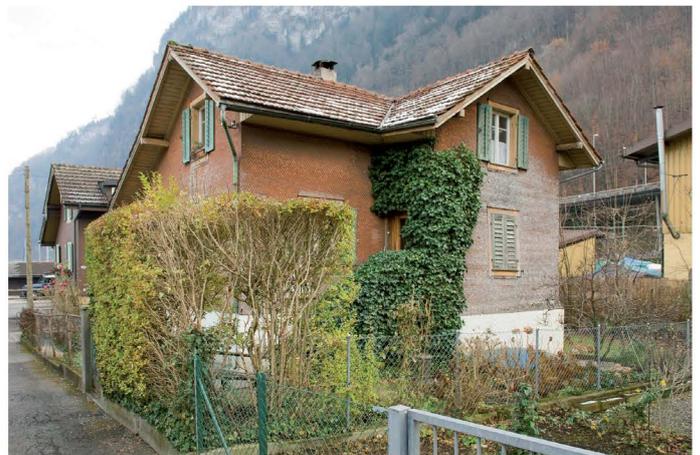
Teil der Bebauung mit sechs Arbeiterhäuschen in einfachem, kleinen Chaletbau in Holzständerbauweise neben dem Glasiareal, früher als „Negerdörfli“ bezeichnet. Alle Einstöckig auf Sockel mit Satteldach. Grundtyp auf T-förmigem Grundriss, zwei Satteldächer rechwinklig zueinanderstehend. An der Längsseite mittig ein Giebelndreieck. Einige mehr, andere weniger stark verändert. Erweiterungsbau Ecke NO. Holzschindelschirm. Original erhalten.

Bild oben: Ansicht von Nordosten
 Bild unten: Ansicht von Nordwesten

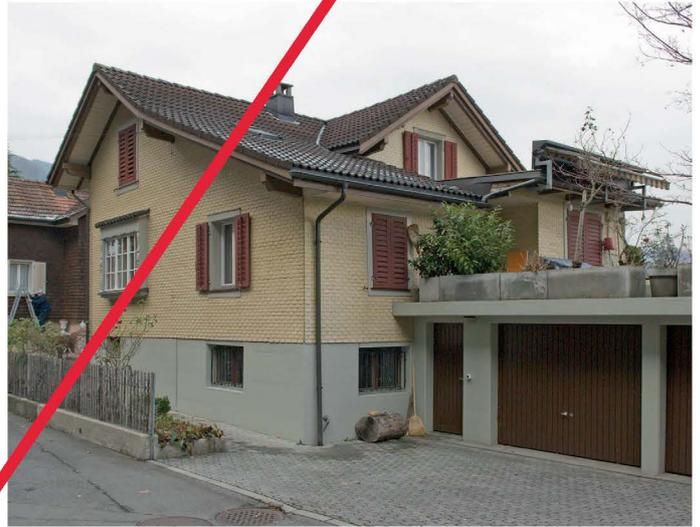
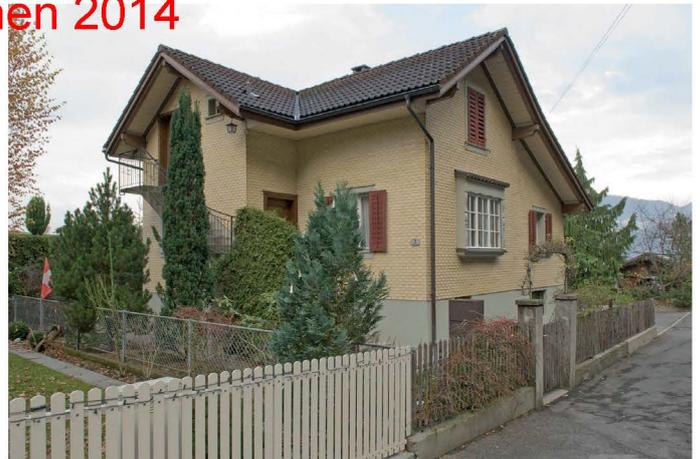
Teil der Bebauung mit sechs Arbeiterhäuschen in einfachem, kleinen Chaletbau in Holzständerbauweise neben dem Glasiereale, früher als „Negerdörfli“ bezeichnet. Alle Einstöckig auf Sockel mit Satteldach. Grundtyp auf T-förmigem Grundriss, zwei Satteldächer rechtwinklig zueinander stehend. An der Längsseite mittig ein Giebeldreieck. Einige mehr, andere weniger stark verändert. Erweiterungsbau O-seite mit neuem Eternitschindelschirm.

Bild oben: Ansicht von Südosten
Bild unten: Ansicht von Südwesten

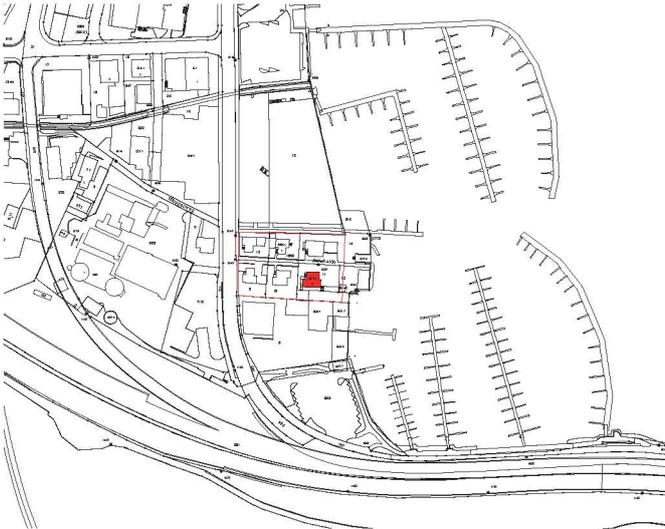
Teil der Bebauung mit sechs Arbeiterhäuschen in einfachem, kleinen Chaletbau in Holzständerbauweise neben dem Glasiareal, früher als „Negerdörfli“ bezeichnet. Alle Einstöckig auf Sockel mit Satteldach. Grundtyp auf T-förmigem Grundriss, zwei Satteldächer rechtwinklig zueinanderstehend. An der Längsseite mittig ein Giebelndreieck. Einige mehr, andere weniger stark verändert. Erweiterungsbau O-seite mit neuem Schindelschirm.

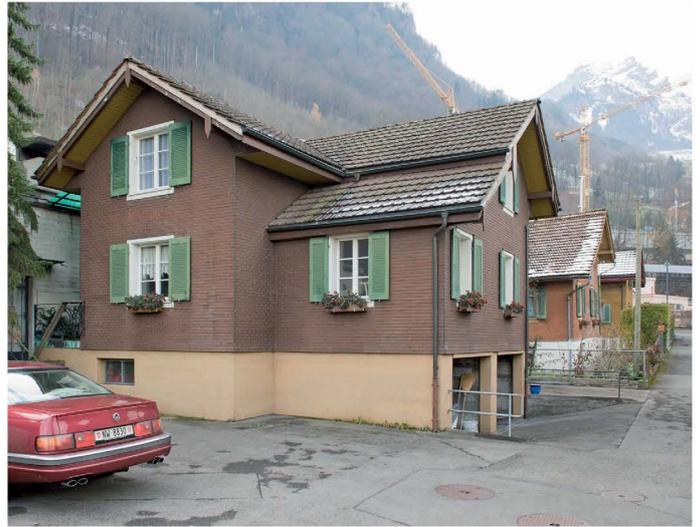
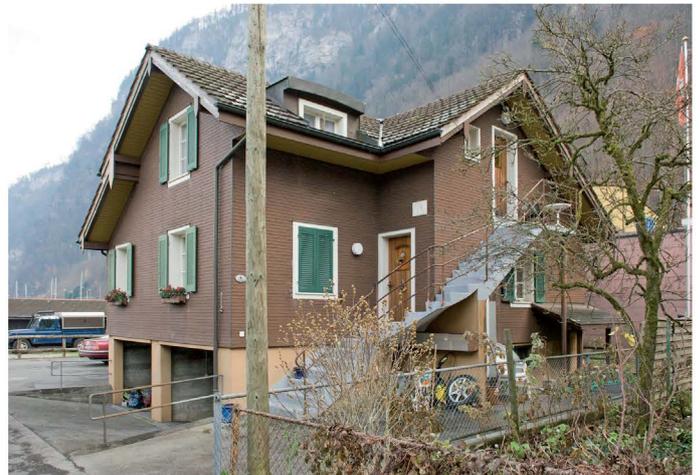
Bild oben: Ansicht von Nordosten
 Bild unten: Ansicht von Nordwesten

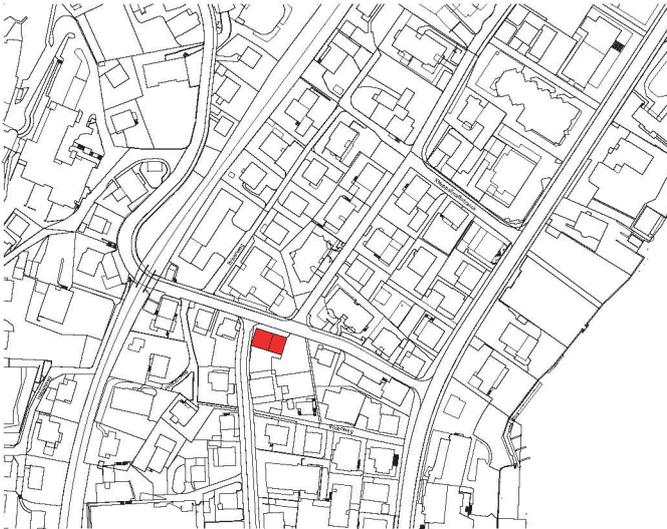
Der Wohnbau mit Ladengeschoss ist Bestandteil der Ansiedlung bei „Hostatt“ ausserhalb des Dorfzentrums.
 Der dreigeschossige Bau mit ausgebautem Dachgeschoss steht auf einem quadratischen Grundriss. Das Krüppelwalmdach öffnet sich längsseitig je mit einer Krüppelwalmgaube.
 Im Giebel dreieck ist das Fachwerk sichtbar.
 Die Hausecken sind mit Ecksteinquader verziert.
 Eine durchlaufende Lisene trennt das Erdgeschoss von den Obergeschossen. Alle Balkongeländer sind gleich verziert aus Metall.
 Markanter Anbau an der Ostfassade und Ladenausbaute im Erdgeschoss.
 Aufstockung am Anbau im 1. Obergeschoss von 1963.

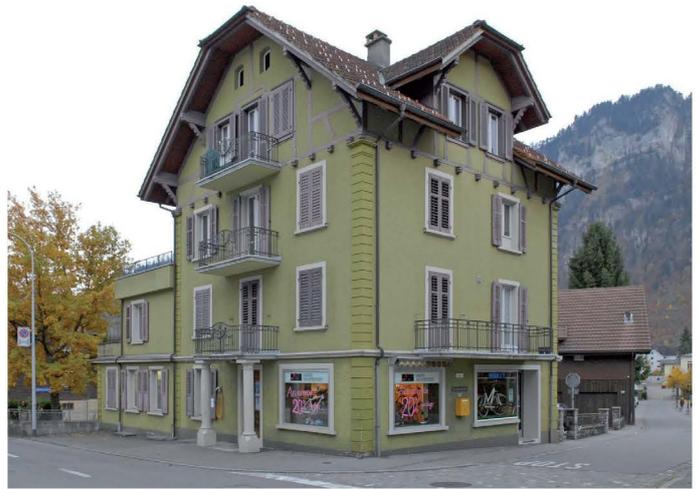
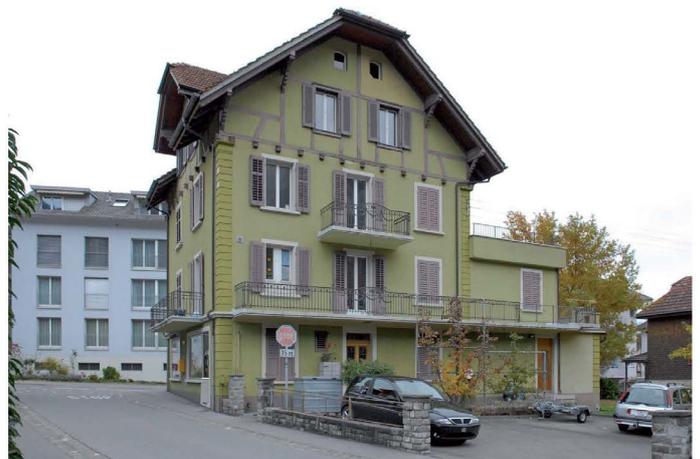
Bild oben: Ansicht von Nordwesten
 Bild unten: Ansicht von Südwesten

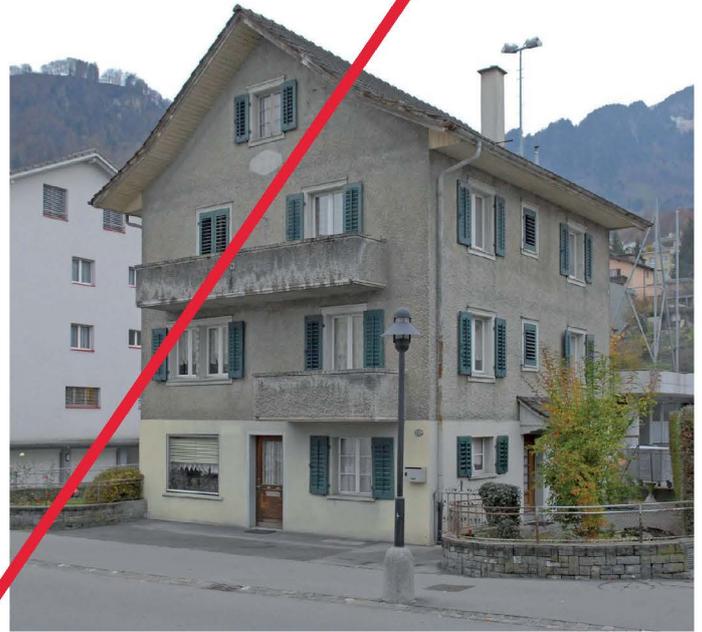
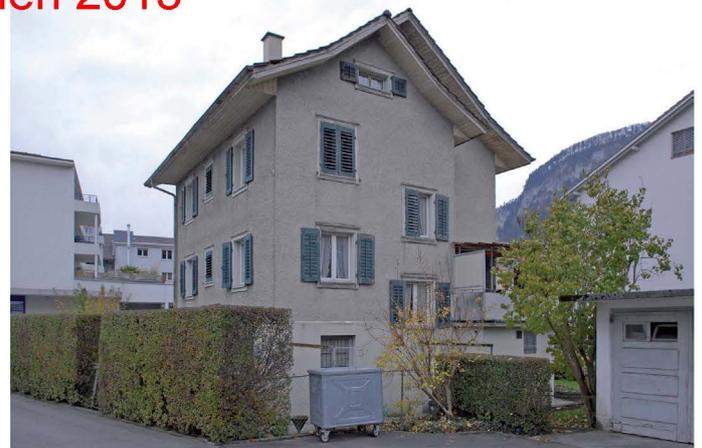
Bild oben: Ansicht von Nordosten
 Bild unten: Ansicht von Nordwesten

Abgebrochen 2015

Das giebelständige Wohnhaus steht zwischen den zwei Bebauungen Dorfzentrum und „Hostatt“.
 Das Erdgeschoss zeigt Spuren von einem Ladenausbau und ehemaligen Geschäft. Die beiden Obergeschosse sind bedacht von einem geknickten Satteldach. An der W-seite steht ein Treppenturm. Der ganze Bau ist grob verputzt, teilweise zeigen sich Spuren von der Ständerbaukonstruktion.
 An der Frontseite sind massive ebenfalls verputzte Balkone angebracht und im Giebel ist ein Beschriftungsfeld „Rosenau“ im Verputz eingelassen.

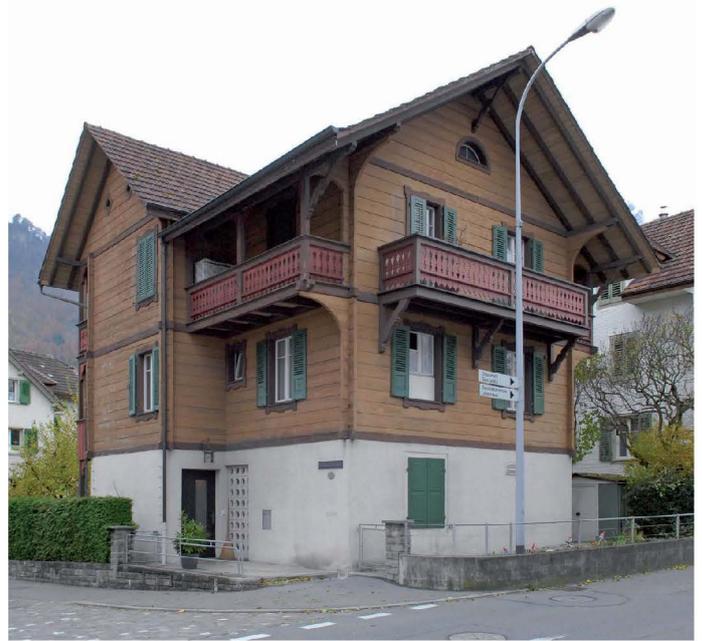
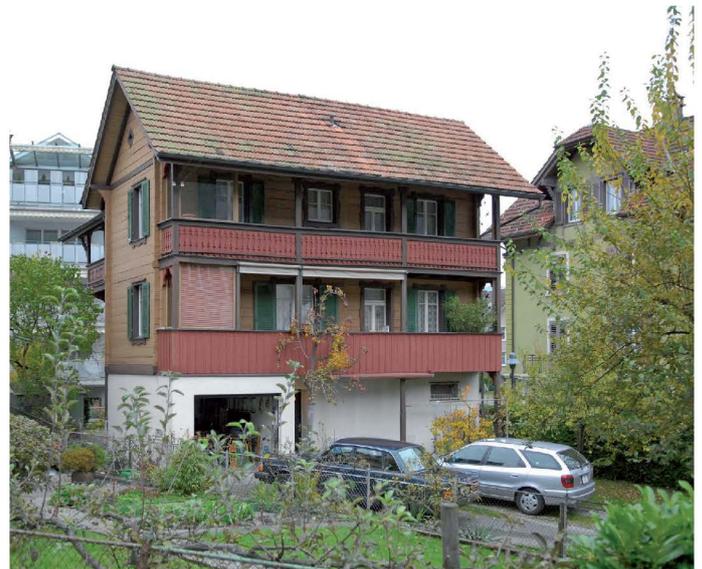
Der einfache Chaletbau ist Bestandteil der Bebauung bei „Hostatt“ ausserhalb des Dorfzentrums. Auf einem massiven Sockel der die ganze Ergeschosshöhe einnimmt erhebt sich die zweigeschossige Holzbaute. Durch den T-förmigen Grundriss ergeben sich zwei Satteldächer die rechtwinklig zueinander stehen. Die Konstruktion wurde durch lange, liegende Holzbretter verkleidet, die einen Blockbau nachahmen. An der S-lichen Fassade sind übereinanderstehende Lauben mit Holzgeländer aus ausgesägten Verzierungen. An der W- und O-seite je eine kleine Laube und an der N-seitigen Giebelfassade ein Balkon mit denselben Holzgeländer. Umbau von Einfamilienhaus in ein Zweifamilienhaus.

Bild oben: Ansicht von Nordosten
Bild unten: Ansicht von Südwesten

Der untypischer Chaletbau auf T-förmigem Grundriss verbindet geschickt Gestaltungselemente des Arbeiterwohnungsbaus und traditionellen Hausbaus mit ein.

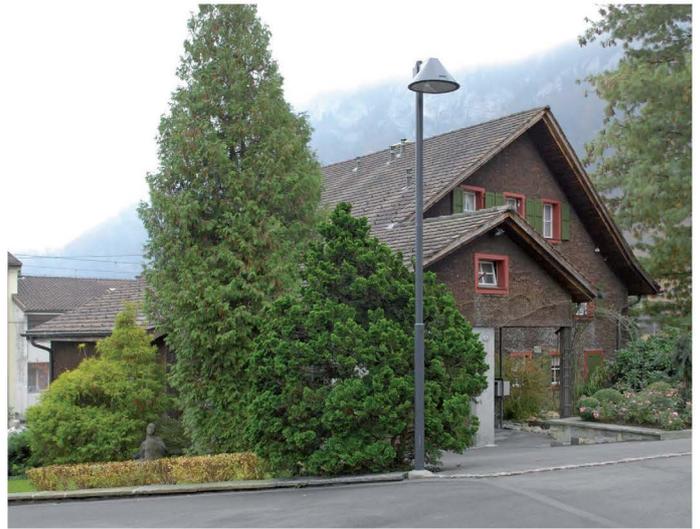
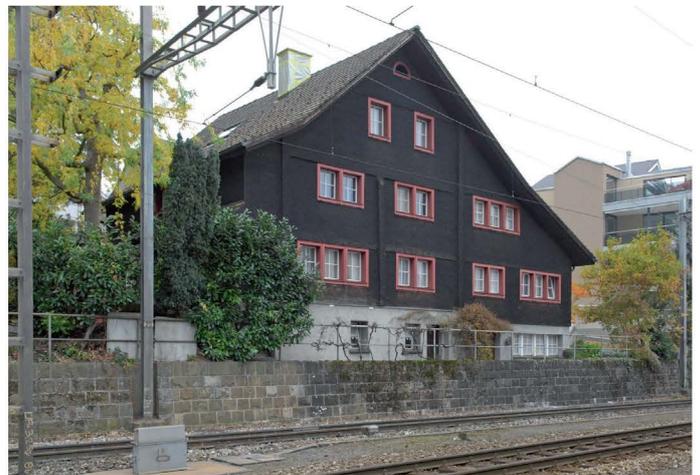
Bild oben: Ansicht von Nordwesten
Bild unten: Ansicht von Osten

Das heutige Wohnhaus („altes Sigristenhaus“) liegt direkt an den Zuggeleisen und richtet sich zum See hin. Seine Gestalt weist auf die innerschweizer Bauernhausarchitektur hin.

Der massive Sockel ist weiss verputzt, der Hauptbau ist von einem Holzschindelschirm ummantelt. Mit Holzschindeln eingefasste Blockvorstösse an der O-seite zeigen eine wahrscheinlich noch intakte innere Blockbaustruktur auf.

Das Bauernhaus durchlief diverse Um- und Erweiterungsbauten. 1966 N-seitig auf Garagenbreite ganzes Haus verbreitert.

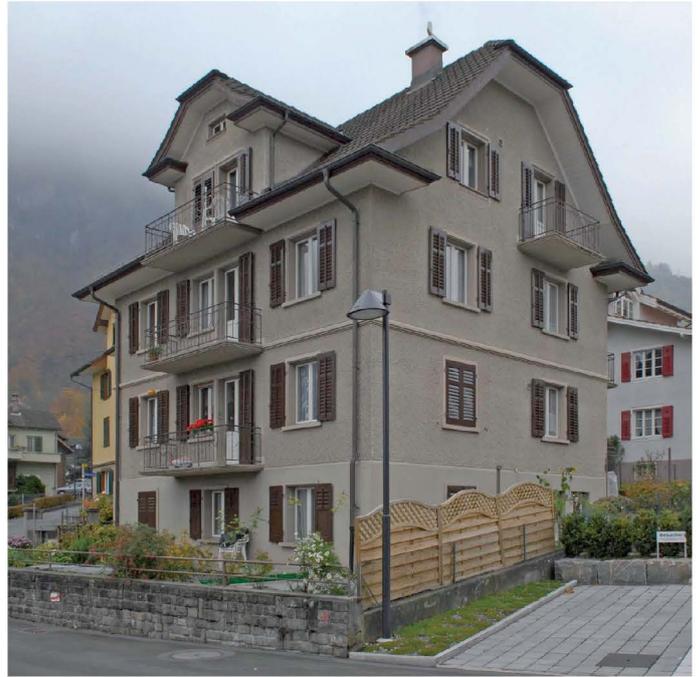
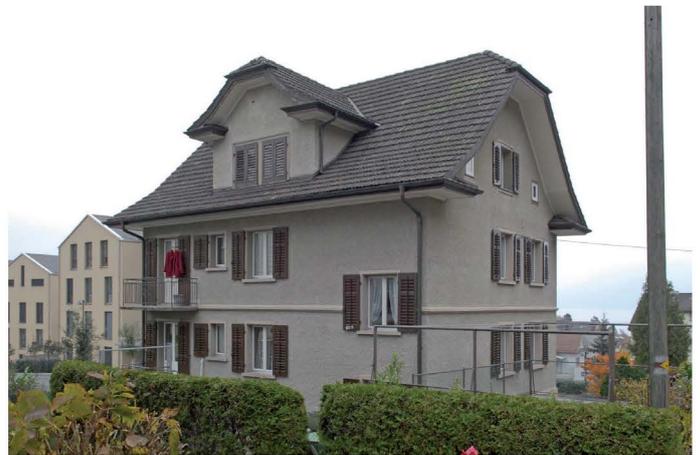
Bild oben: Ansicht von Nordosten
 Bild unten: Ansicht von Nordwesten

Das Wohnhaus steht an einer Wegkreuzung in einer stilähnlichen Umgebung. Das Haus richtet sich klar nach O zum See hin.
 Der Bau gliedert sich in einen Sockel, zwei Obergeschosse und einem Dachgeschoss.
 Überdeckt wird der Wohnbau von einem Krüppelwalmdach mit je einer Krüppelwalmgaube.
 Die Frontseite ist dreiachsig, wobei die mittlere Achse mit Balkonen bestückt ist und im Giebel der Krüppelwalmgaube endet. Der ganze Bau ist fein verputzt; ein Rücksprung vom Sockel zum Hauptbau und eine durchlaufende Lisene zeigen die Geschossigkeit auf.
 Ein schmaler Gartenstreifen, umgeben von einer Natursteinmauer, verleihen dem Haus seine Intimität.

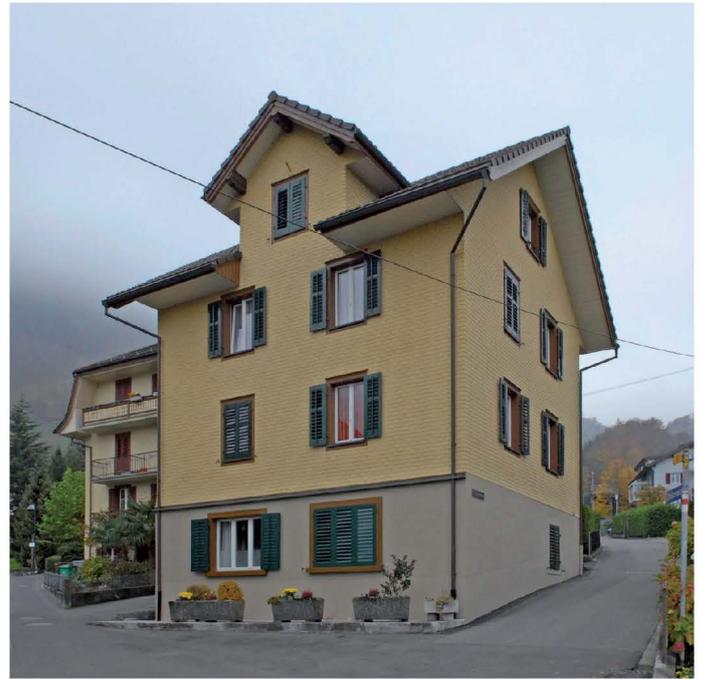
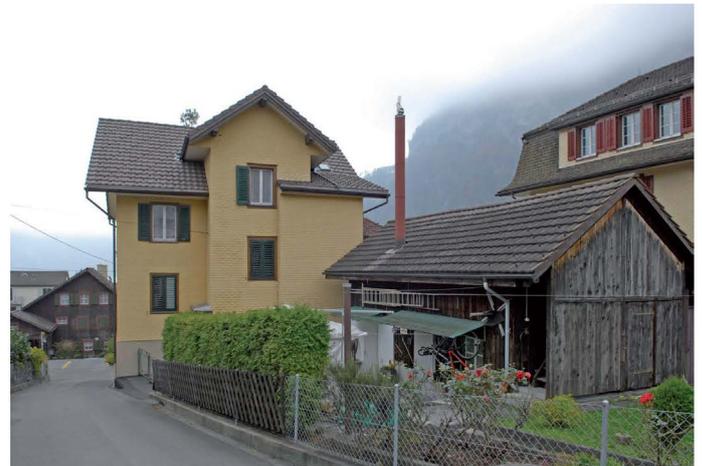
Das auf quadratischem Grundriss gebaute Wohnhaus steht direkt an einer Wegkreuzung und richtet sich zu beiden Wegen zweiachsig. Es steht in einer epochenähnlichen Häusergruppierung. Auf einem quadratischen Grundriss erheben sich das Sockelgeschoss und der Hauptbau. Der Hauptbau gliedert sich in zwei Geschosse und einem ausgebauten Dachgeschoss. W-seitig steht ein Treppenturm der im Quergiebel des Satteldachs mündet. Auffallend ist die regelmässige Fensterplatzierung in der von gelben Eternitschindeln ummantelten Fassade. Der Sockel ist grau verputzt. An der SW-lichen Ecke wurde das Gebäude 1977 erweitert.

Bild oben: Ansicht von Nordosten
Bild unten: Ansicht von Westen

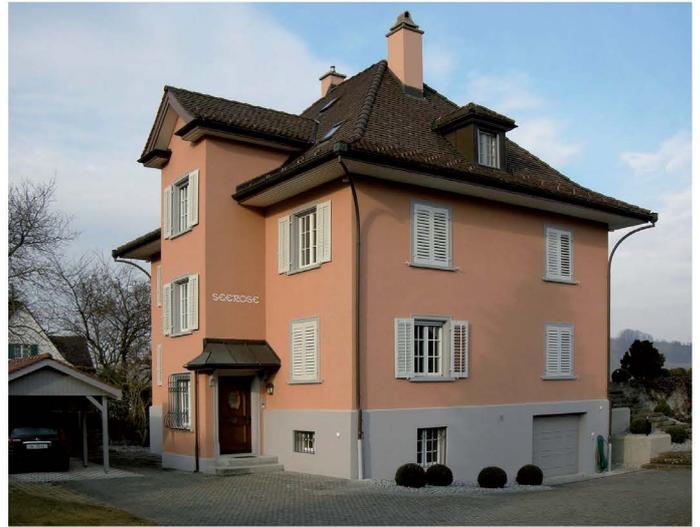
Zweigeschossiges bürgerliches Wohnhaus unter Walmdach. W-seitiger Treppenturm mit kleinem Pultdach über dem Eingang. Ausrichtung der Räume auf See und Garten.
1981 Umbau des Wohnhauses mit Bootshaus durch unirenova AG, Zürich
